A HM Hadtörténeti Intézet és Múzeum Képzőművészeti gyűjteményének NKA 209111/21 számú pályázatának szakmai beszámolója

**Mednyánszky László: „Csapatok behajózása” című
festményének restaurálási dokumentációja**

Készítette: Csűrös Orsolya

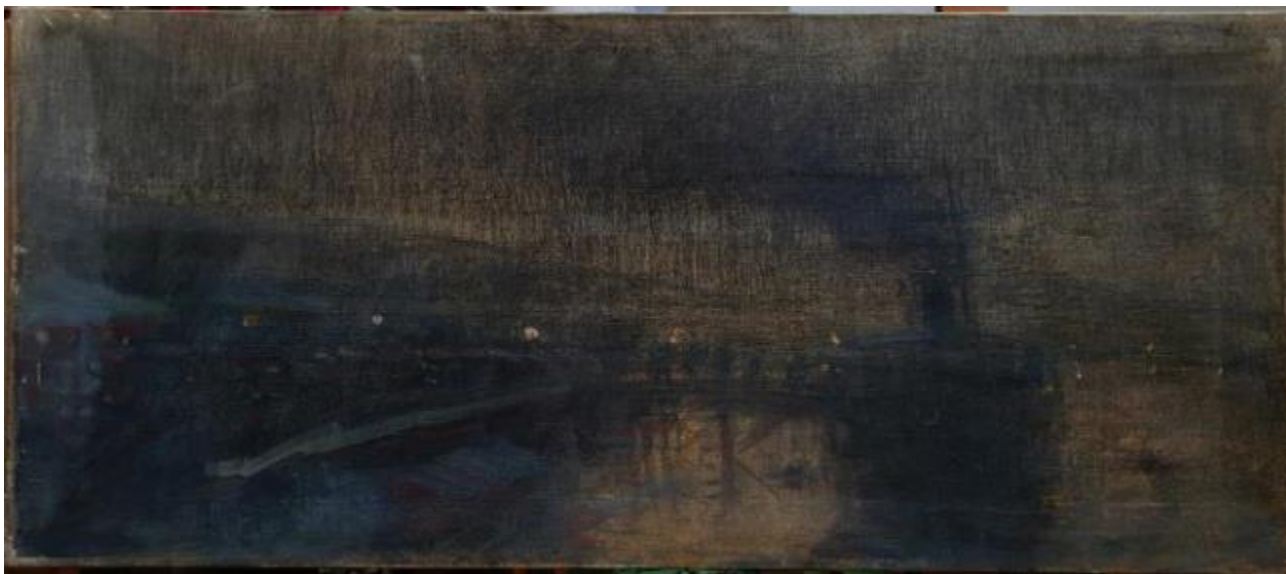
1. kép

A festmény felülete szennyezett. Több helyen is matt, opálos területek figyelhetők meg rajta (1. kép).

Tisztítás: A képoldal felületi szennyeződésének eltávolítását felületaktív oldattal végeztem, lakkbenzines áttörést alkalmazva (3. kép). A hátoldalt portalanítottam.

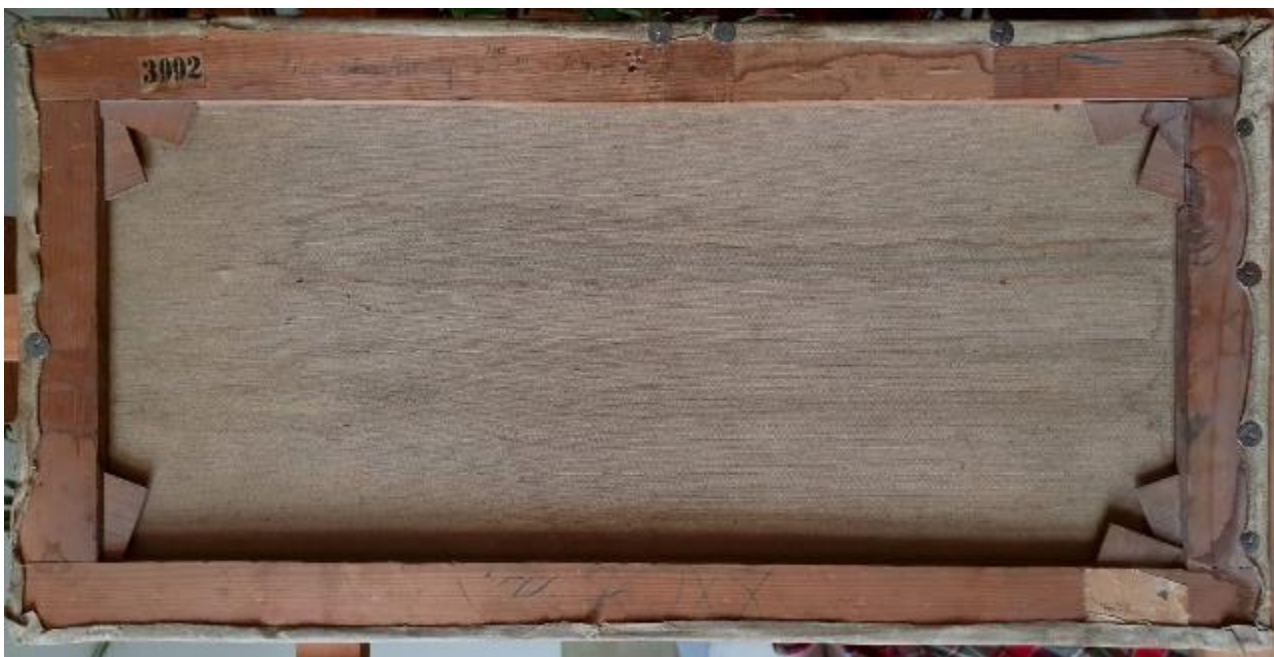
2. kép

A vakráma a nedvesedés miatt vetemedett (2. kép), ezért új vakráma készítése szükséges.

Végül felfeszítettem a festményt egy új, ékelhető vakkeretre és kiékeltem a képet.

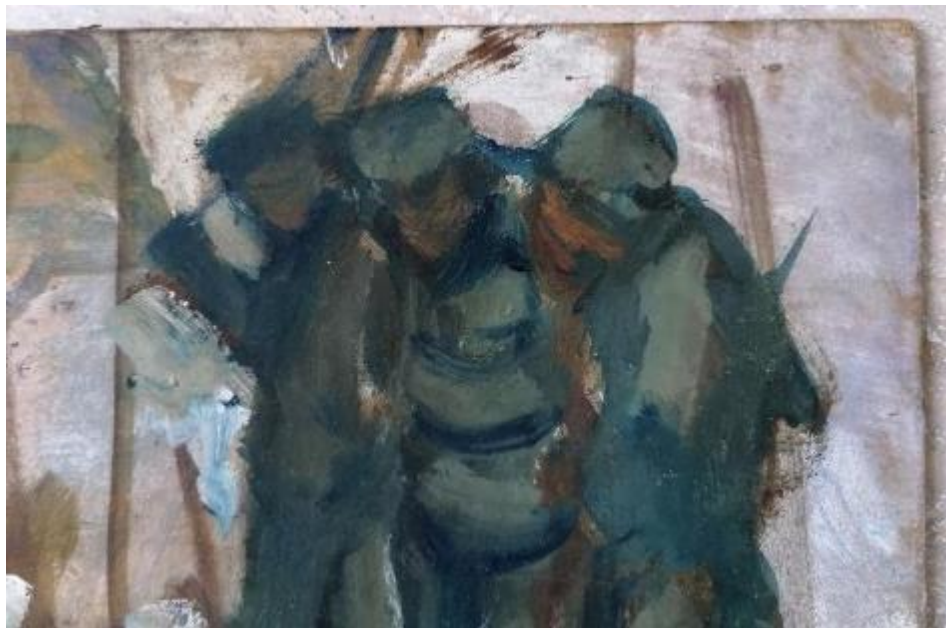
2. kép

A jobb felső sarok kissé meggyűrődött (2. kép).

Prézelés: A hordozó jobb felső sarkánál lévő meggyűrődött részt Klucel M konzerválóanyaggal átíttam, majd leprézeltem.

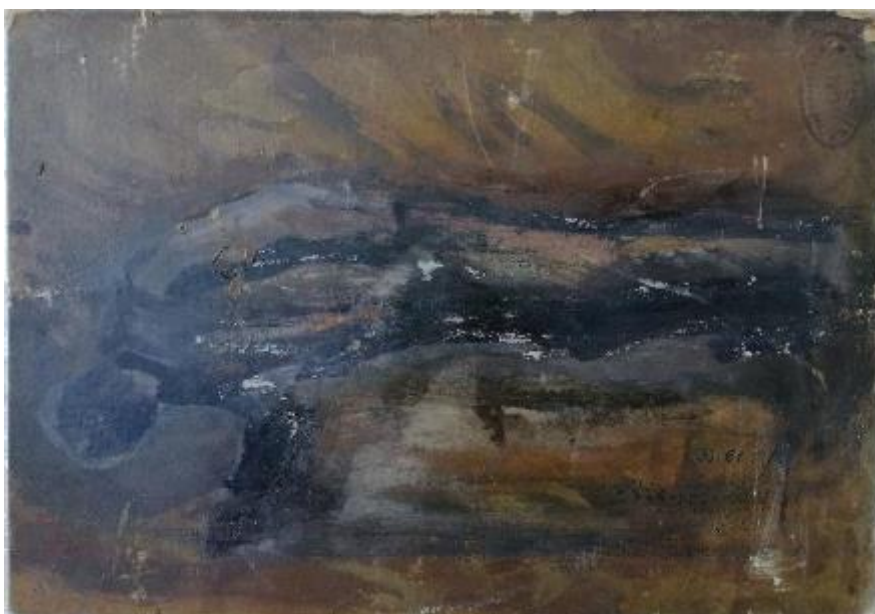
4. kép

A hátoldalon egy vázaltszerűen megfestett férfialak látható (4. kép).

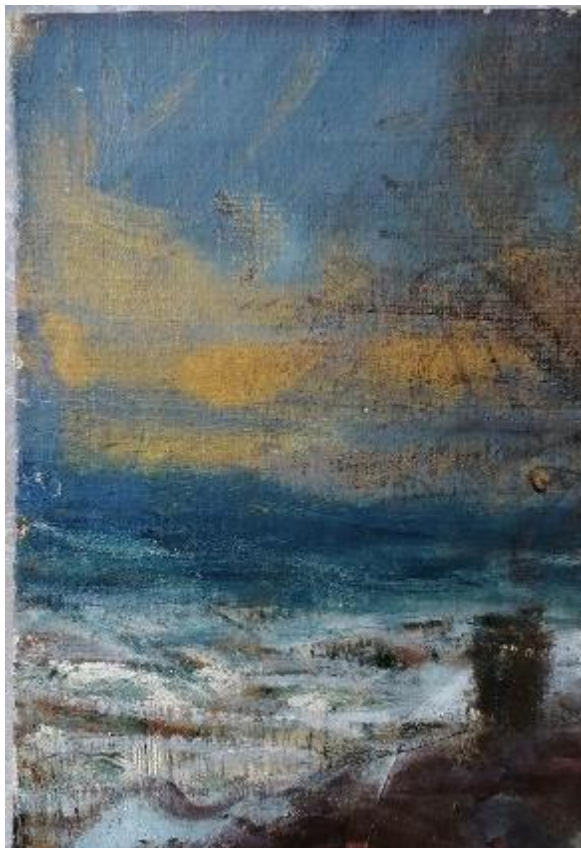
2. kép

A festmény felülete enyhén szennyezett. A kép jobb és bal oldalán és a sarkoknál felületi sérülések, kisebb-nagyobb festékkopások láthatók (2., 3., 4. kép).

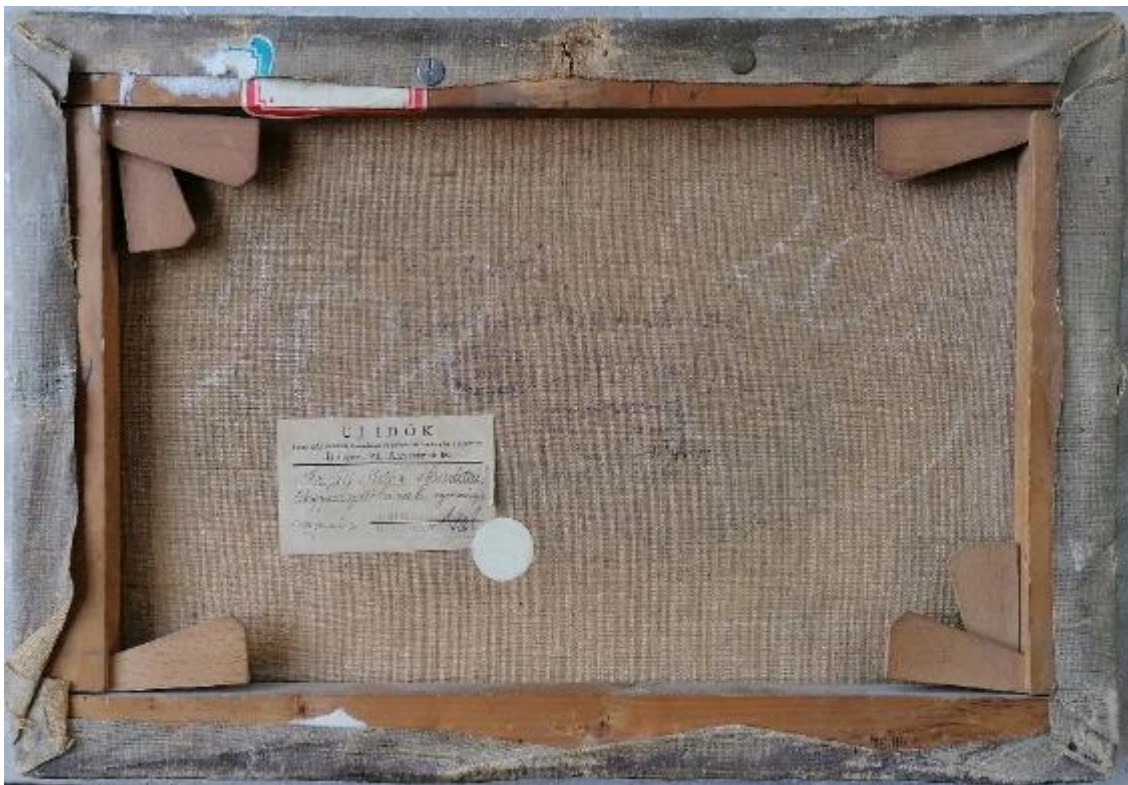
5. kép

A vakráma jó megtartású, jó állapotú, csak két darab ék hiányzik (5. kép), melyeknek pótlása szükséges.

Ékek pótlása: A hiányzó ékeket pótoltam, majd kiékeltem a festményt.

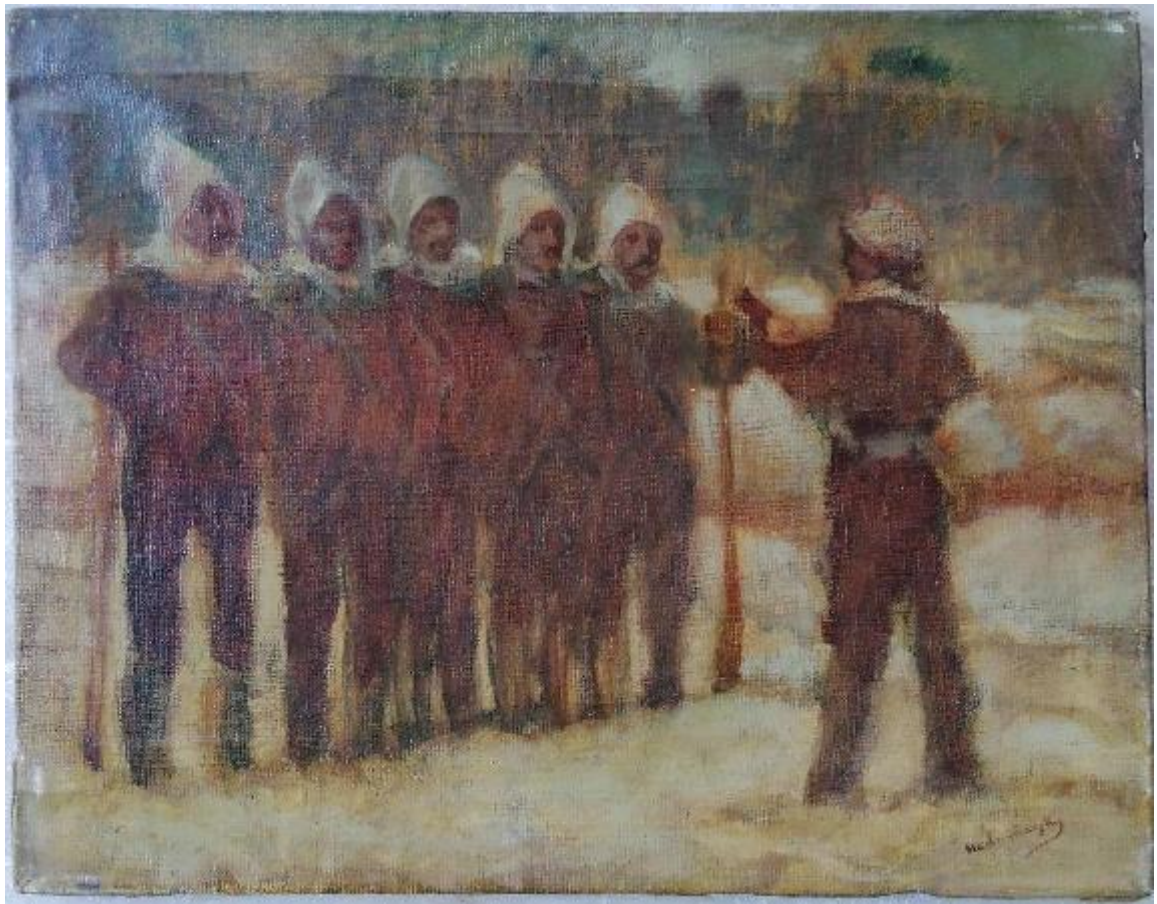
1. kép

A vakkeret élei szinte végig benyomódtak a vászonba (1., 5. kép).

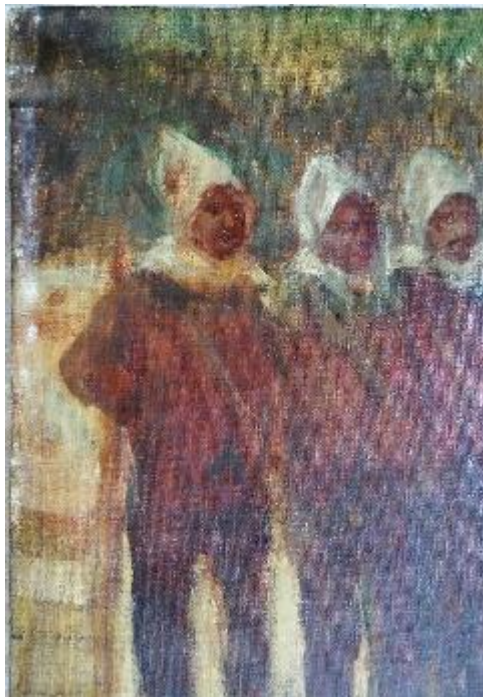
2. kép

A festmény felülete és lakkrétege szennyezett. A festékréteg több helyen is kipattogzott, főleg a kép szélei mentén (2., 3., 4. kép). A kép jobb felső részén, a sarokhoz közel egy erőteljesebb átlós irányú vászonmegtörés (3. kép), illetve deformáció figyelhető meg, melynek mentén több helyen kipergett a festékréteg.

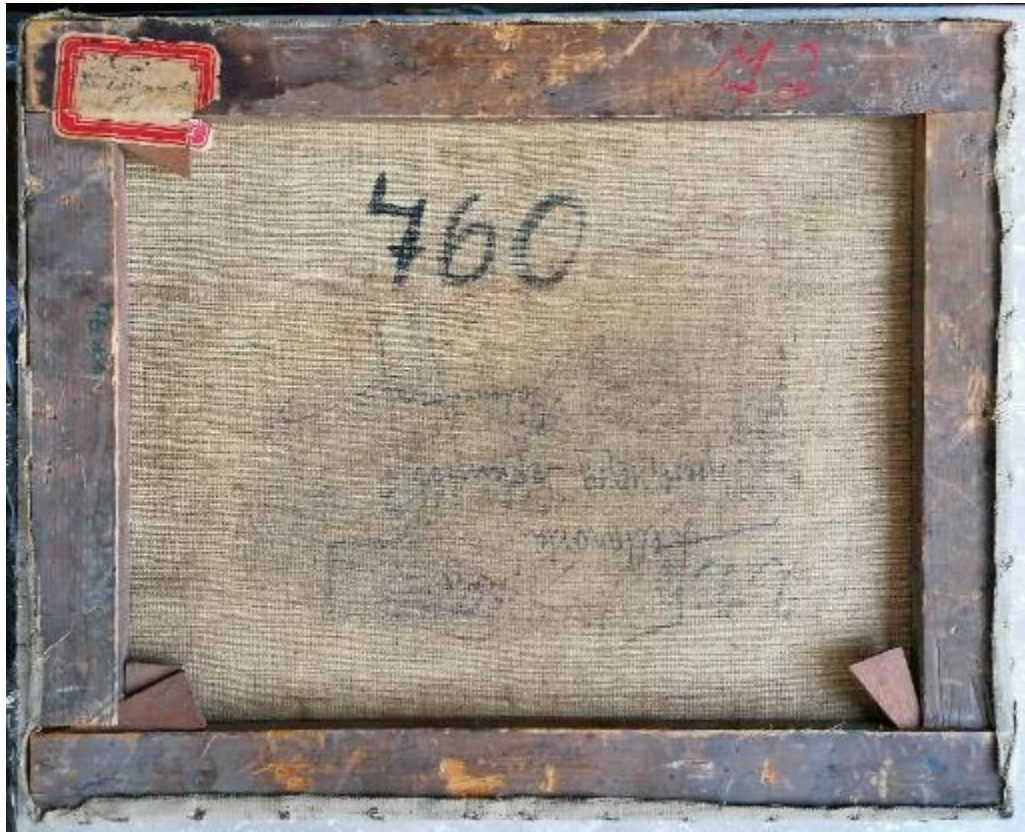
6. kép

A kép vakkerete megvetemedett, az ékek hiányosak (6. kép), új vakkeret készítése szükséges.

A konzerválási folyamatok után a visszamaradt konzerválóanyagot lakkbenzinnel eltávolítottam a felületről. A húzószéleket vászonnal erősítettem meg (10. kép), melyhez diszperziós ragasztóanyagot használtam. Végül felfeszítettem a festményt egy új, ékelhető vakkeretre és kiékeltem a képet.

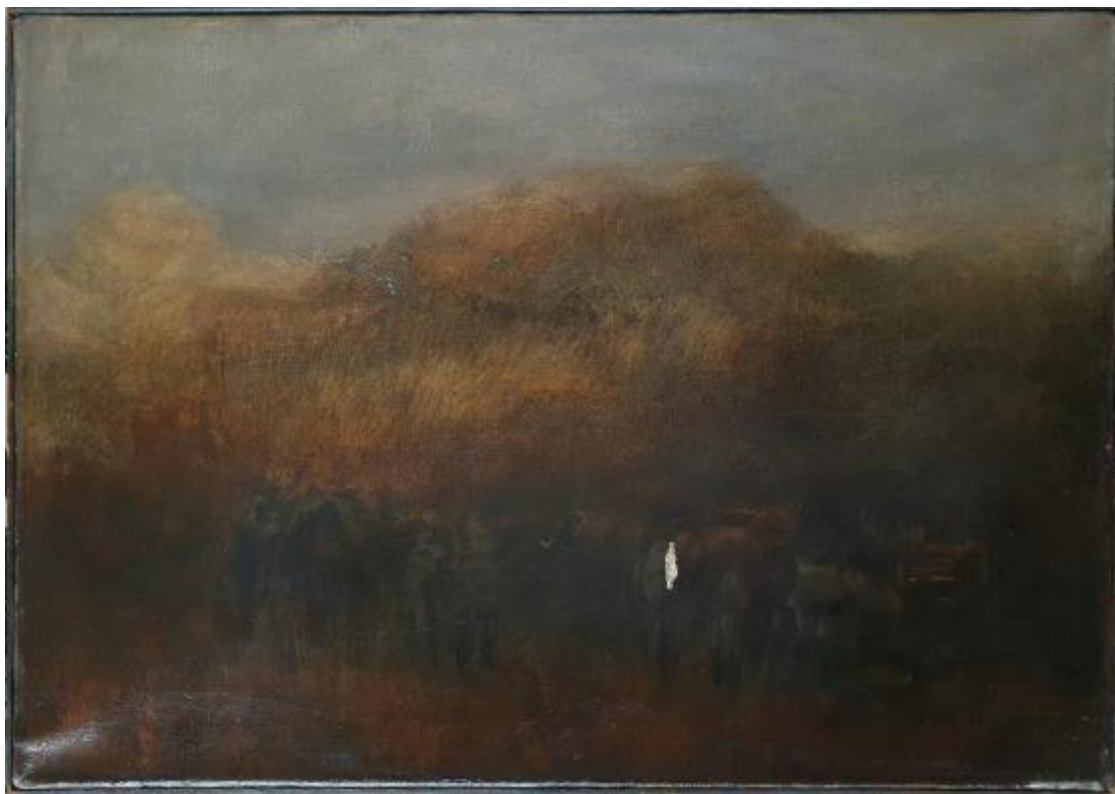
1. kép.

A legnagyobb sérülés a kép közepén látható, ahol kiszakadt a vászon (1., 4. kép) és a sérülés mentén kipattogzott a festékréteg. A kép jobb alsó részén a hátoldalon egy vászonfoltozás látható (3.kép).

A vászon a kép sarkainál kissé eldeformálódott, a bal alsó saroknál a legjelentősebb a

deformáció, hullámosodás (1. kép).

A szakadásra a hátoldalról egy Beva 371-el átítatott lenvászón foltot helyeztem, melyet vasaló segítségével rögzítettem a felülethez.

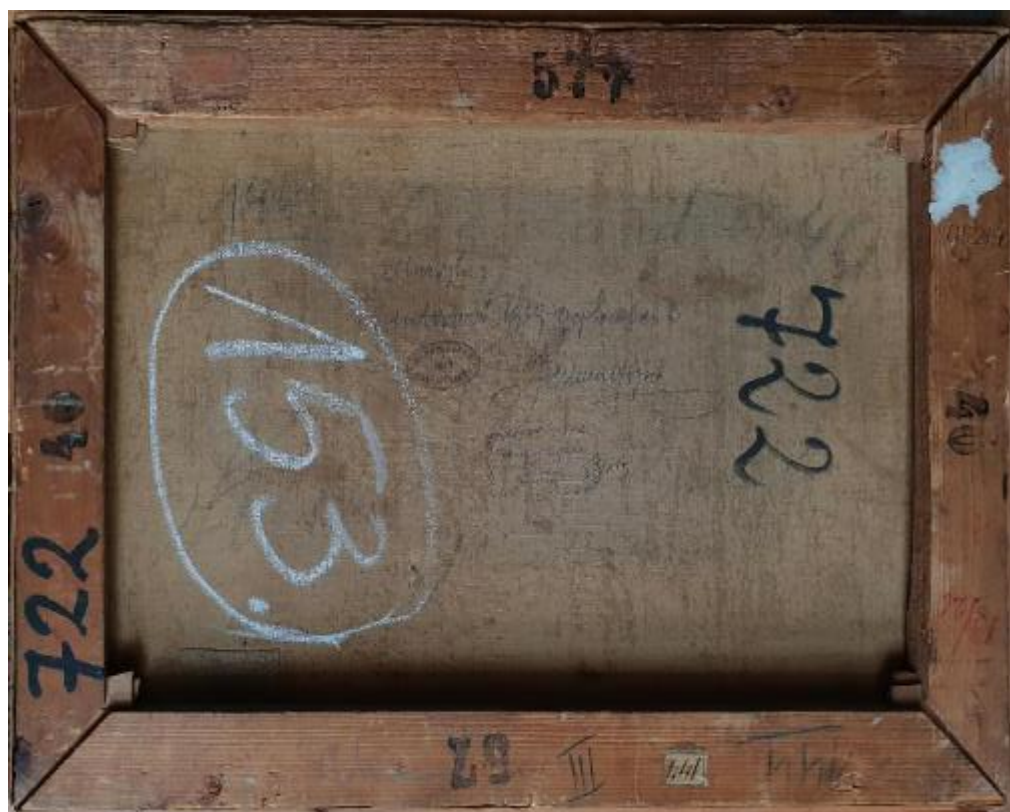
2. kép

A vakráma vetemedett (2. kép), új vakráma készítése szükséges.

Végül felfeszítettem a festményt egy új, ékelhető vakkeretre és kiékeltem a képet.

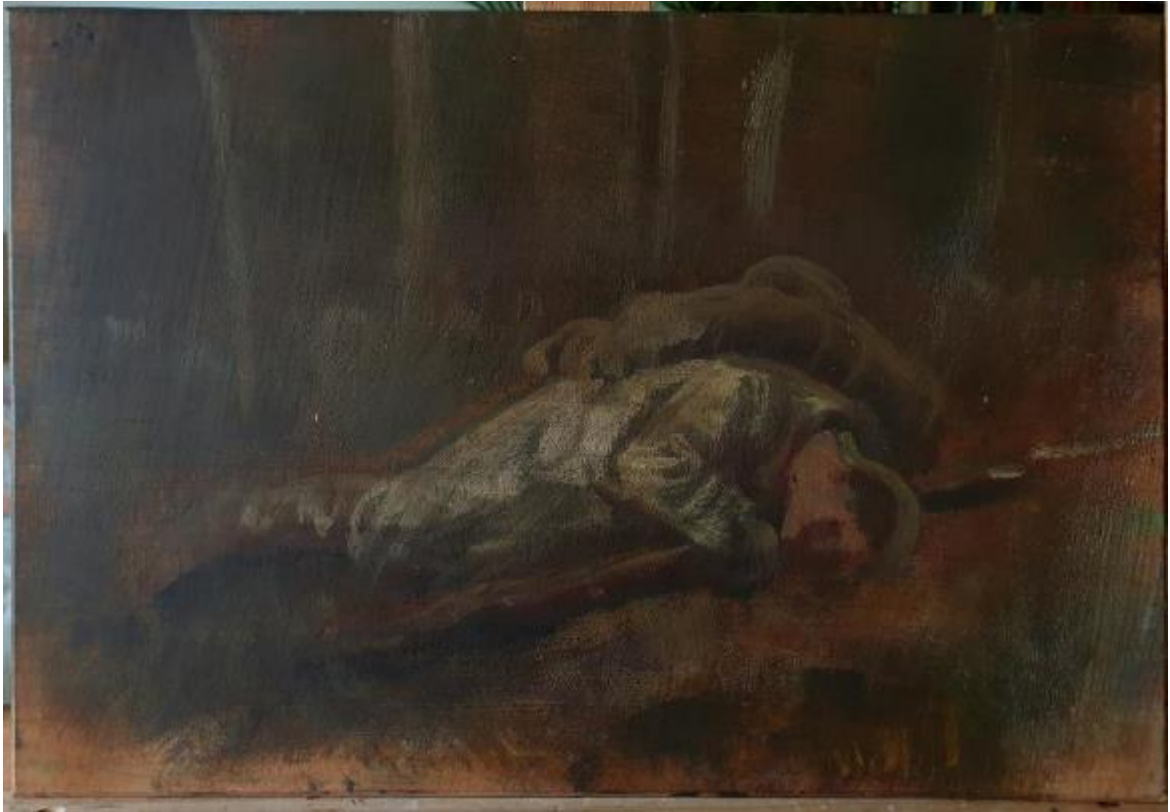
1. kép

A festmény felületét enyhe szennyeződések borítják (1. kép).

Tisztítás: A képpoldal felületi szennyeződésének eltávolítását zsíralkohol-szulfáttal végeztem, lakkbenzines áttörést alkalmazva. A hátoldalt portalanítottam.

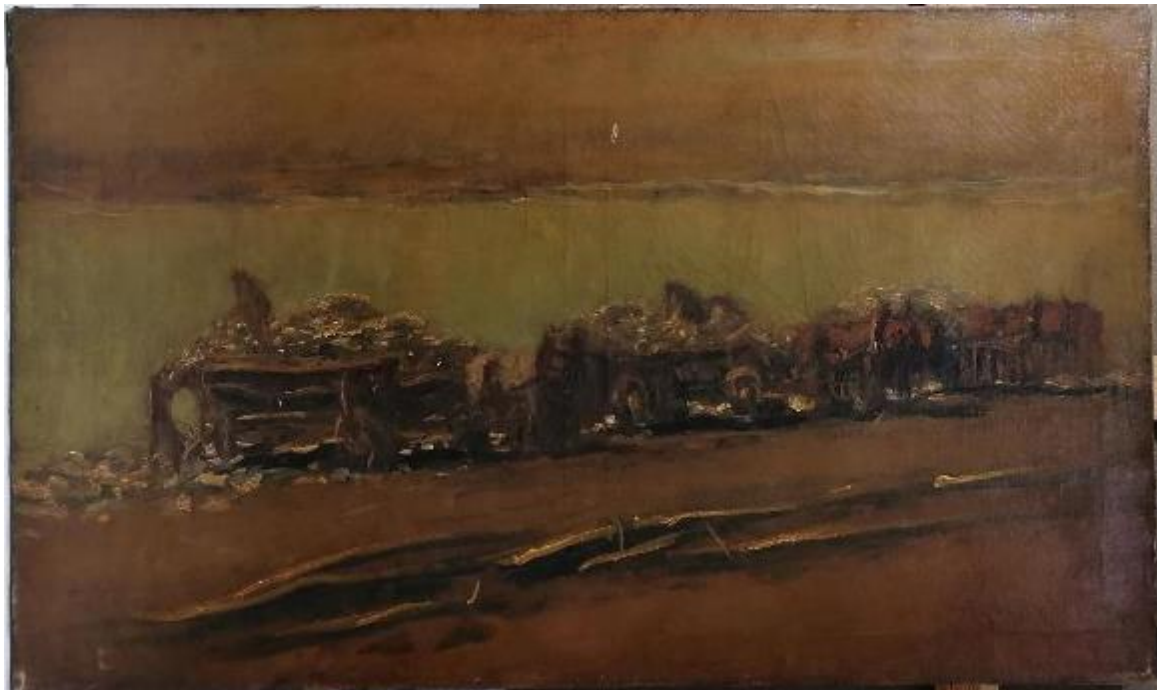
1. kép

Fent, középen egy kisebb sérülés, szakadás látható (1., 4. kép), ezen kívül több helyen

A vászon a vakráma élénél erősen benyomódott (1., 3. kép).

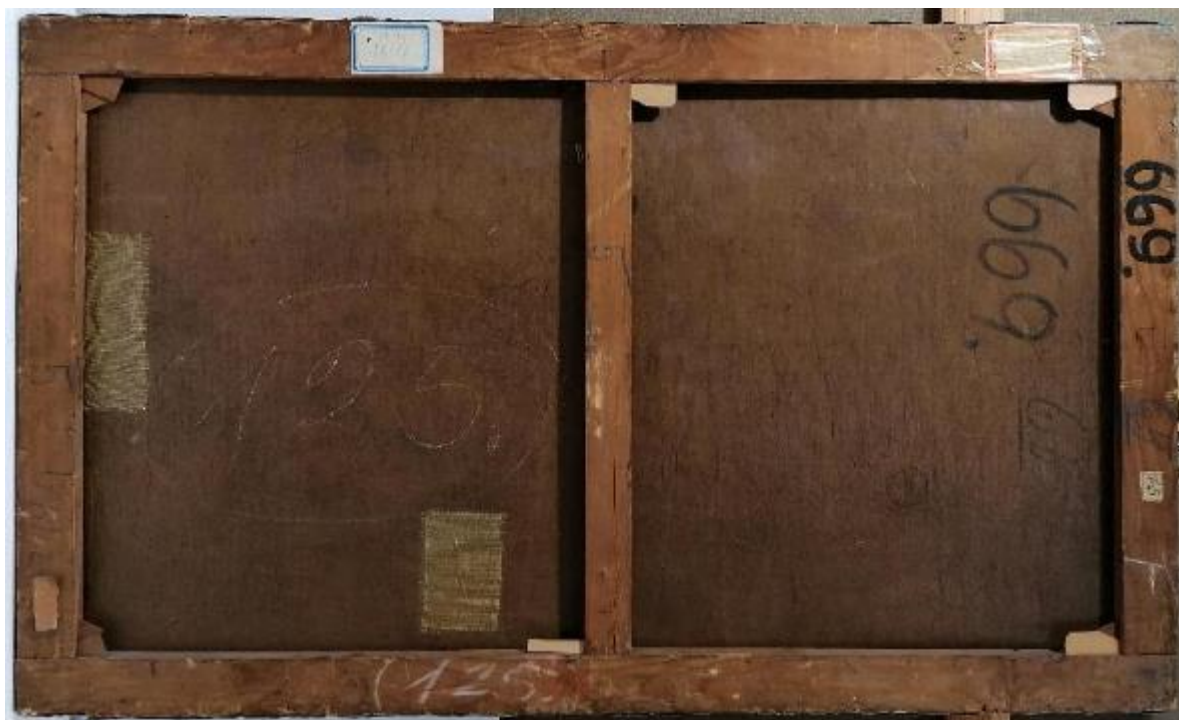
2. kép

A festmény felületét elsárgult, szennyezett lakkréteg borítja. A festékréteg több helyen is meggyengült, repedezett (7., 8. kép). A kép hátoldalán két régi vászonfoltozás látható (2. kép), melyeket viasszal rögzítettek a felülethez, valamint a teljes képet is viasszal konzerválták.

A vakráma vetemedett, tartása nem megfelelő (2. kép), az ékek roncsolódtak, új vakráma készítése szükséges.

A konzerválás után egy, a kép méretéhez igazított lenvásznat diszperziós ragasztó segítségével a festmény hátoldalára rögzítettem és végül felfeszítettem a festményt egy új, merevítővel ellátott, ékelhető vakkeretre.

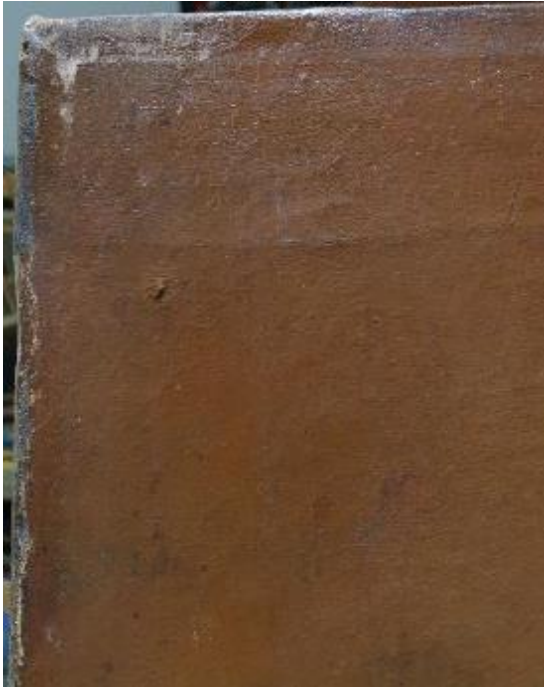
3. kép

karcolások, horzsolások nyomai. A kép szélei mentén is több helyen festékkopások, felületi sérülések láthatók. (3., 5., 6. kép).
