A Hadtörténeti Intézet és Múzeum Képzőművészeti gyűjteményének 204111/04172 számú pályázatának szakmai beszámolója

Margitay Tihamér A Nagyszebeni csata című festményének restaurálási dokumentációja

Készítette: Kontur Kata

A mű címe: Nagyszebeni csata

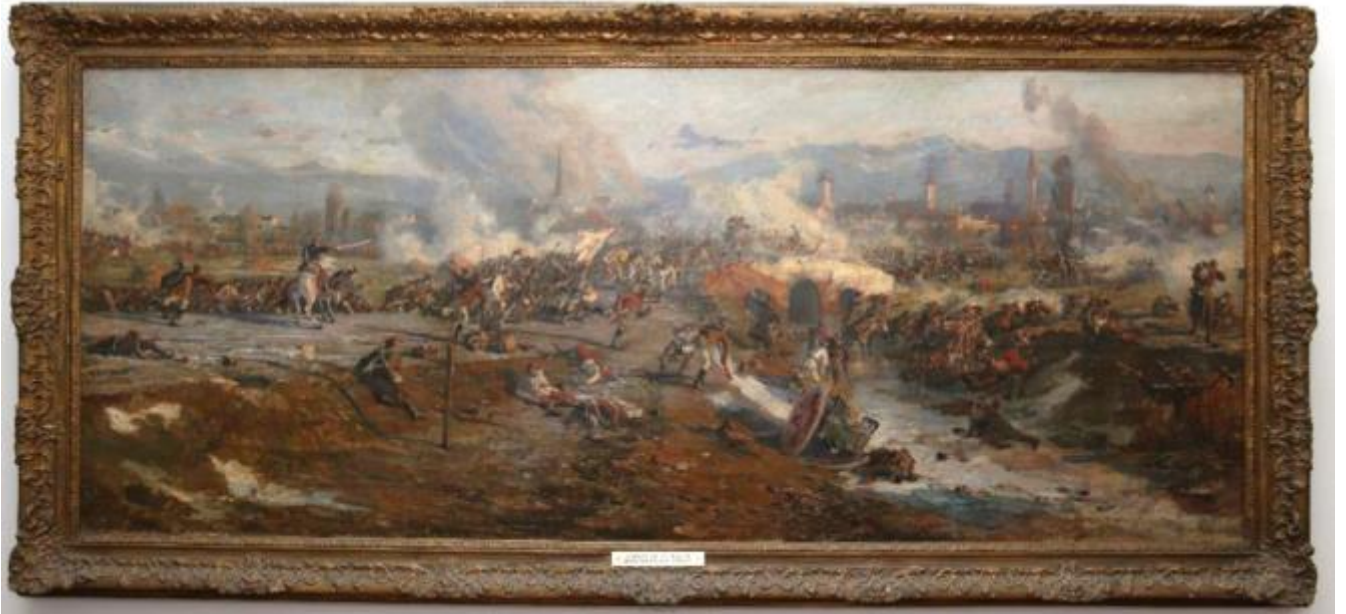
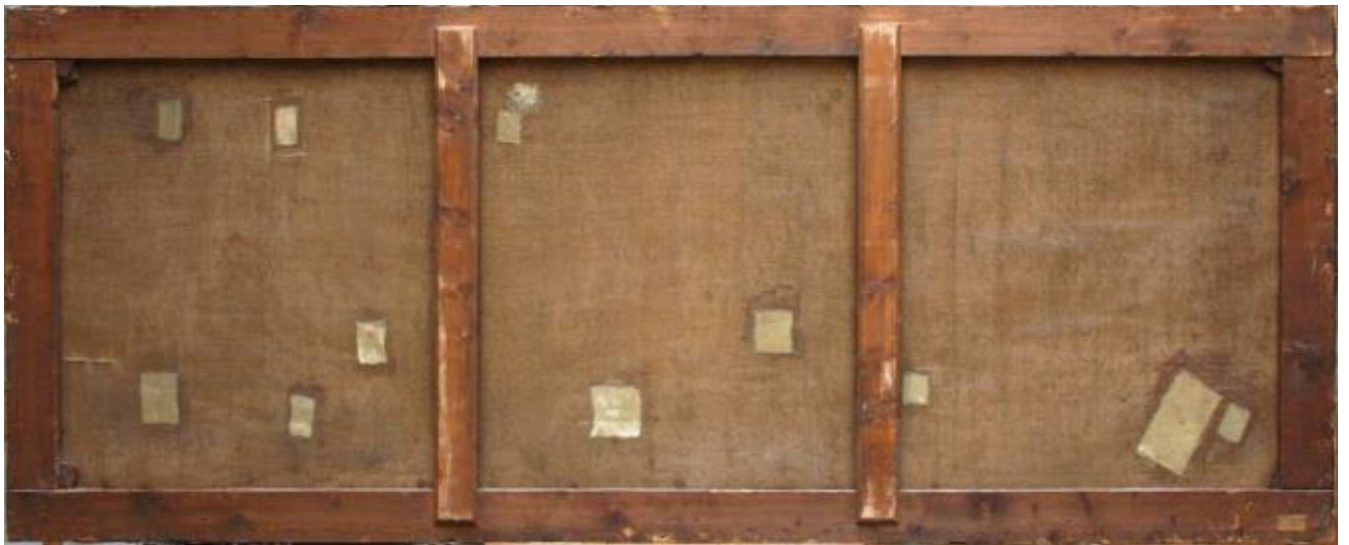
Átvételi állapot – kép- és hátoldal

A festmény felületét elszennyeződött, egyenetlen, sárgás lakkréteg borítja.

A festékréteg több helyen is repedezett, öregedési repedéshálók borítják. A bal felső sarokban, valamint fent középen több, kisebb-nagyobb festékkipergés, karcolás, felületi sérülés, hiány látható. Elszórtan lyukak, valamint légyiszok is észrevehetőek.

A kép jobbszélső oldalán, középtájon a katonákat keresztbeszeli egy vízszintesen húzódó kb. 10 centiméteres szakadás, valamint kissé balra haladva, a szekér kerekénél szintén kb. 10 centiméteres, vízszintess irányú sérülés, mely átszakította a vásznat és karcolásban folytatódik tovább. A szakadások mentén a festék kipattogzott, a vászon roncsolódott.

A vászonhordozó alja megereszkedett.

A hátoldalon jelentős mennyiségű, különböző méretű vászonfoltozás látható. (A foltozások feltehetőleg valamilyen sérülést, pótlást, retusálást „takarhatnak”). A foltozásokat viasszal rögzítették.

A festmény húzószéleinek állapota a vakkeretről való levétel után vált láthatóvá. A kb. 8 cm széles húzószélt szintén viasszal rögzítették a hordozó széleihez.

A vakkeret jó megtartású, nem szorul cserére. Néhol az ékpályákból hiányoznak az ékek, pótlásuk szükséges, illetve valamennyi megmaradt ék pótlására szükség van, mert állapotuk nem jó, roncsolódtak, széthasadtak.

A képpoldalról észrevehetőek a vakkeret és a keresztmervítők benyomódásai, a keretlécek pereme erősen rátört a vászonra.
