## **A HM Hadtörténeti Intézet és Múzeum Képzőművészeti gyűjteményének NKA 209111/00131 számú pályázatának szakmai beszámolója**

# „T-34 harckocsi metszet festmény” restaurálási dokumentációja

Készítette: Kontur Kata és Pleszniv Károly

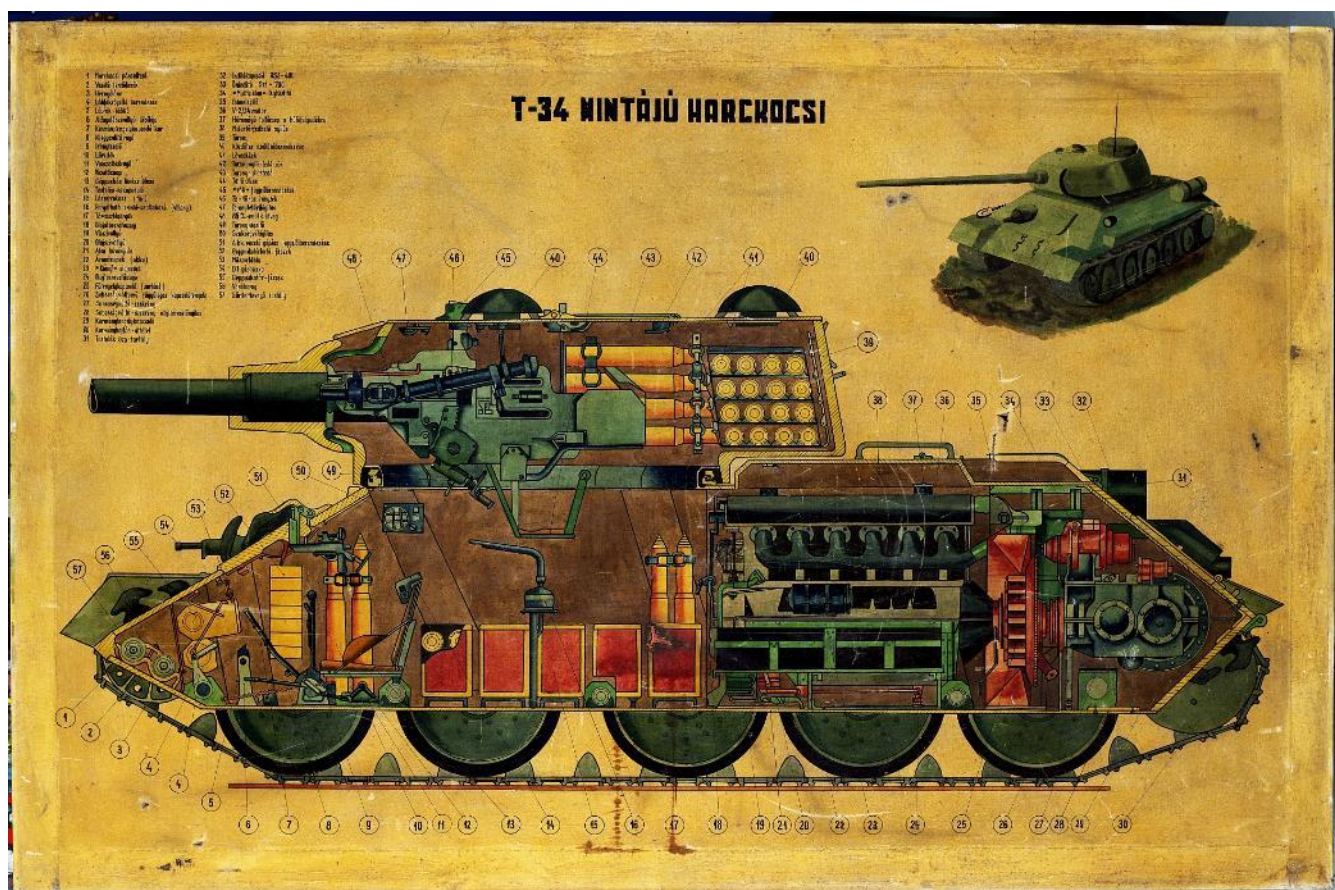
1. kép

A festmény felülete erősen szennyezett, sárgás-barnásan elszíneződött egyenetlen, vastag lakkréteg borítja (1. kép).

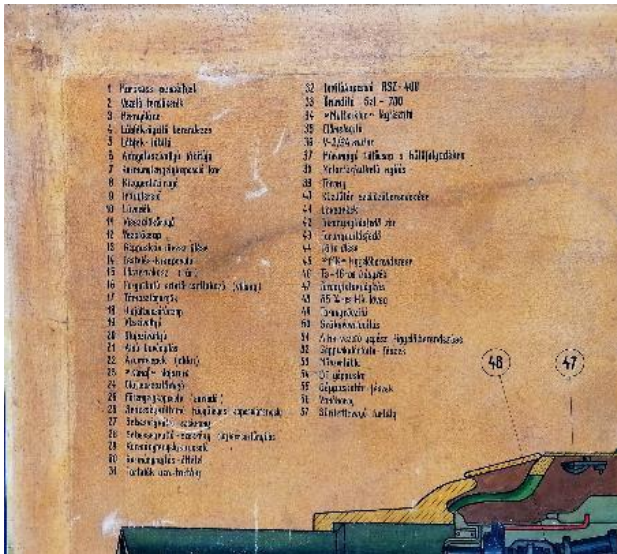
2. kép

A festmény láthatóan vegyes technikával készült. A művész feltehetőleg valkyd festékekkel alapozta le a nyers, vékony vásznat, ami az évek során erősen megrepedezett, megbarnult, elszíneződött (2. – 5. kép). Az olajalapozásra közvetlenül akvarellfestékekkel és tussal (csóttoll) dolgozott.

Valamint a teljes felületen számos horzsolás, karcolás, kisebb-nagyobb sérülés is megfigyelhető

(2., 4., 6., 8., 11. kép).

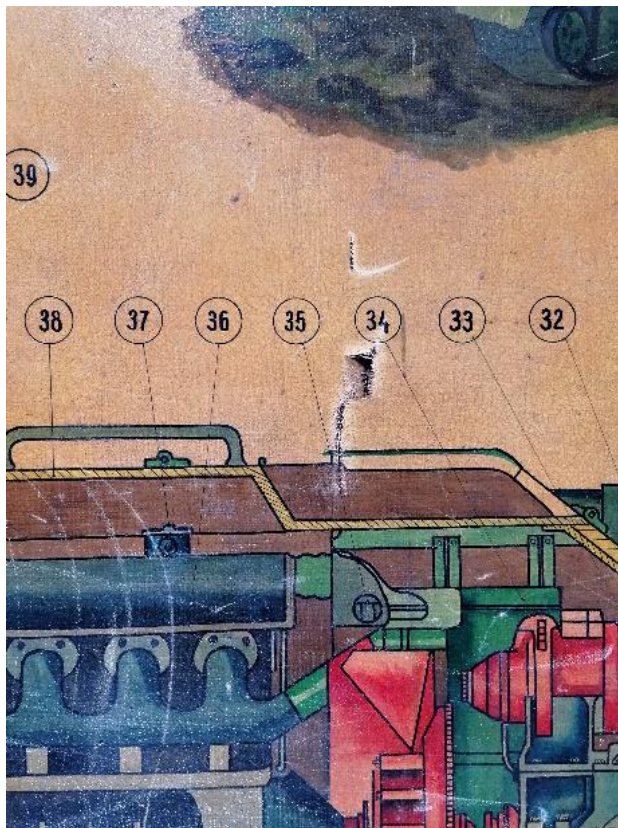
4. kép

A baloldalon, az 5-ös szám alatt egy kisebb szakadás, a jobboldalon a 34 – 35-ös számnál egy hosszanti irányú sérülés, szakadás látható (4., 5., 14. kép) valamint szintén a jobboldalon fent, a vázlsruerű harckocsi elején két egymás mellett elhelyezkedő lyuk is látható (9. kép).

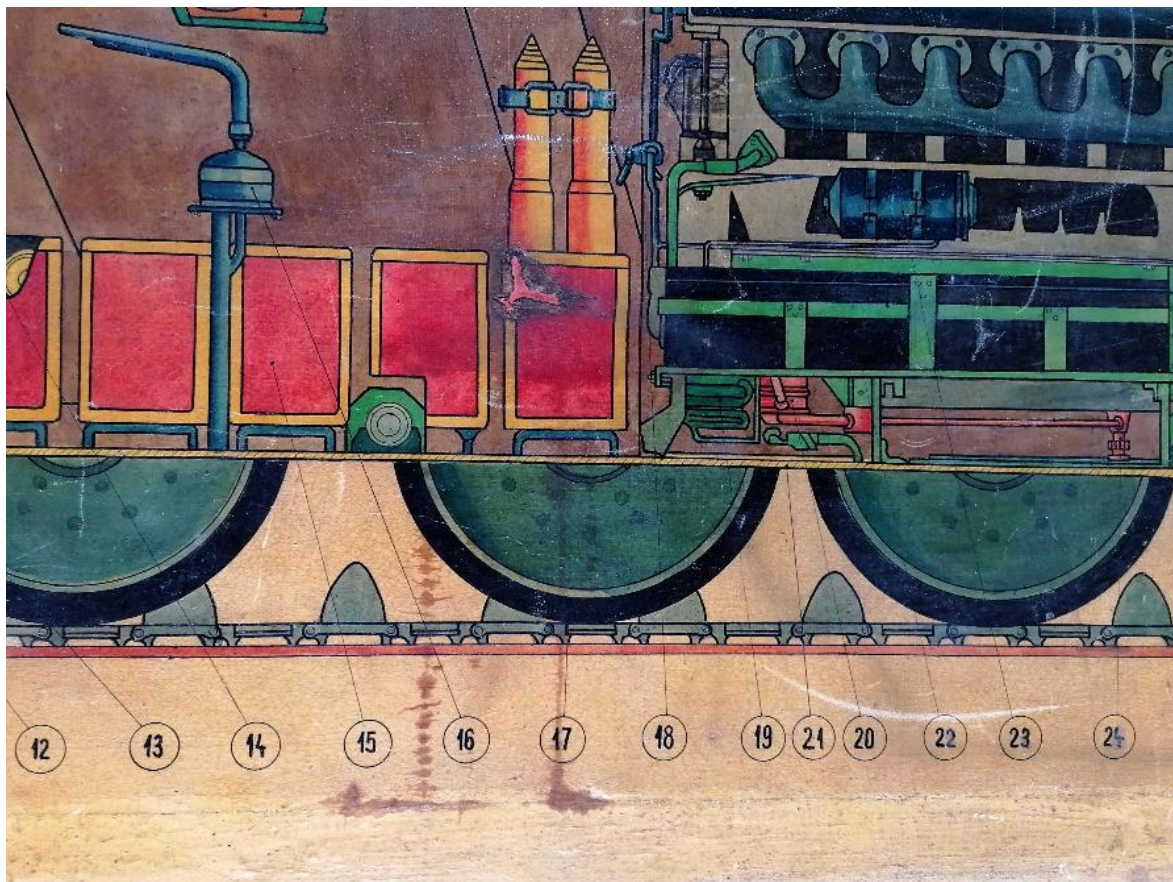
8. kép

A hátoldalon, a kép alsó felében, középen egy tenyérnyi nagyságú foltozás látható (13., 15. kép), mely a vásznat azon a területen kissé eldeformálta, meggyűrte. A képoldalról ugyanezen a helyen egy javított szakadás látható, kiegészítés nélkül, „lefestve” (8. kép).

A 15 – 17-es számozások környékén barna lakk- illetve festék megfolyások figyelhetők meg (8., 12. kép).

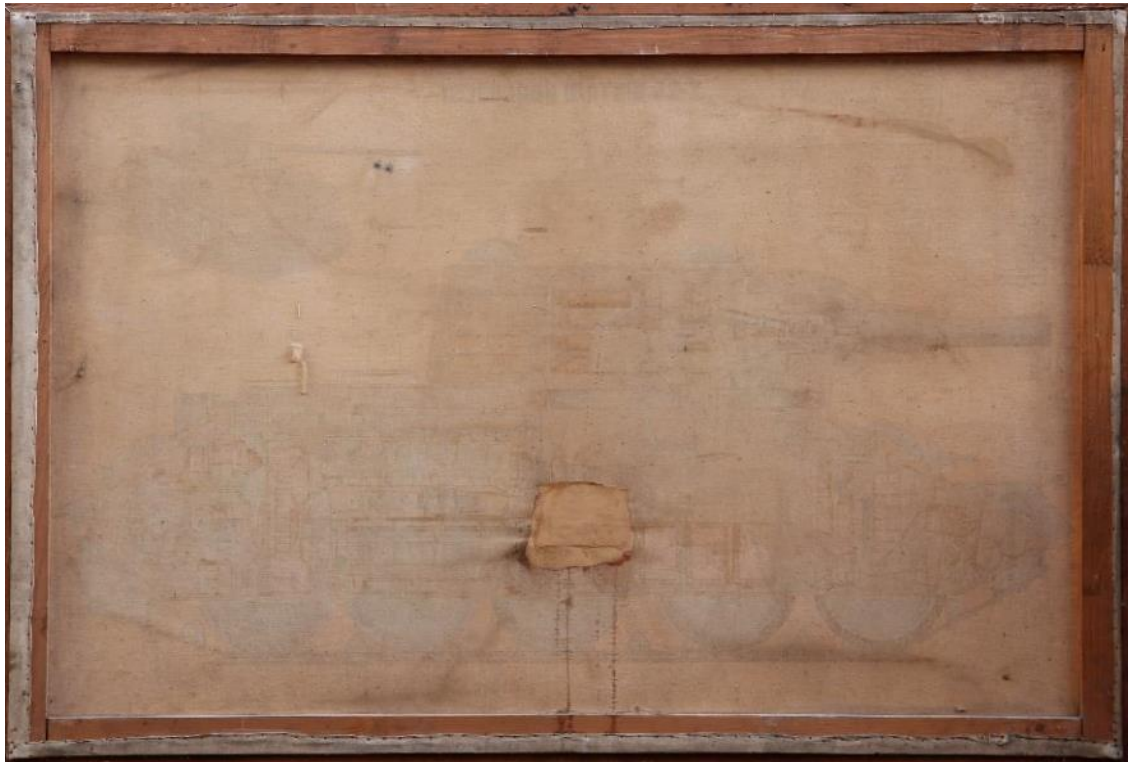
13. kép

A festmény vakkerete a nedvesedéstől megvetemedett, enyhén eldeformálódott, nem jó megtartású, nem ékelhető, az ékpályák is hiányoznak, cseréje indokolt (13. kép).

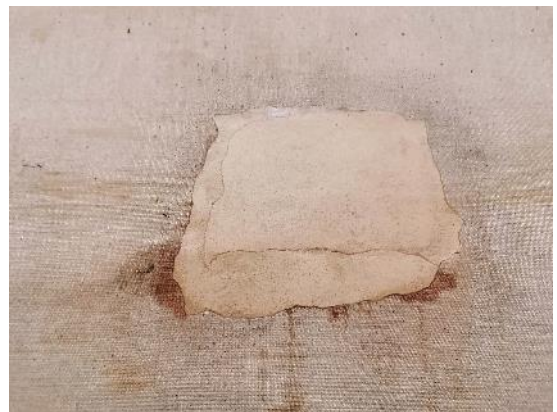
15. kép

A hátoldalon lévő foltozáshoz papírt használtak (15. kép), amit enyves, vagy kleiszteres ragasztóval erősítettek a felülethez, amely a vásznat meghúzta, összegyűrte. A papírfoltot CMC metil-cellulózzal kentük le (20. kép), hogy az alatta lévő ragasztóanyag felpuhuljon, majd szike segítségével könnyedén el tudtuk távolítani a felületről. Ezután lesorvasztottuk a még visszamaradt ragasztómaradványokat, illetve megtisztítottuk azt a területet (21. kép).

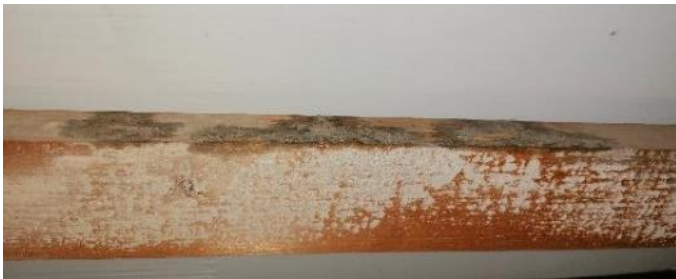
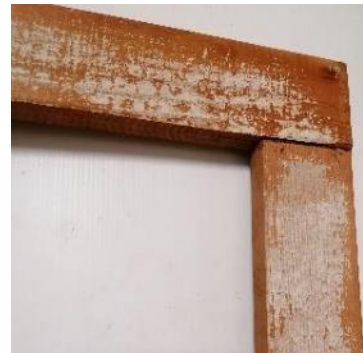
A művész a vékony (rossz minőségű) pamutvásznat a felfeszítés után alapozta le, és a vásznon átszivárgó alapozóanyag (18., 19. kép) szinte végig hozzátapadt a vakkeret léceihez (16., 17. kép).

Emiatt a festményt óvatosan lehetett csak leválasztani a vakkeretről.

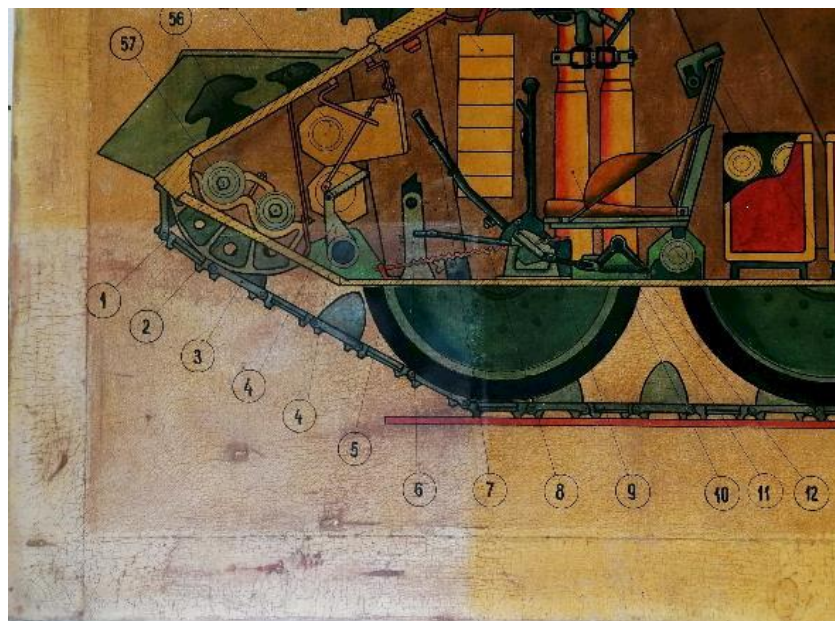
24. kép

A megsárgult lakkréteg eltávolítása után láthatóvá vált, hogy az évek alatt nem csak a lakkréteg, hanem az alatta lévő alapozás is elszíneződött, jelentősen megbarnult, melynek további tisztítása már nem lehetséges. A vakkerettel védett alapozott vászon részek kevésbé színeződtek el és barnultak meg.

A vastag lakkréteget ún.brüsszeli vízzel (etanol és foltbenzin megfelelő arányú keveréke) távolítottuk el a felületről, majd lakkbenzines áttörlést alkalmaztunk (24. kép).
