A Hadtörténeti Intézet és Múzeum Képzőművészeti gyűjteményének 204111/4024 számú pályázatának szakmai beszámolója

Ismeretlen XVIII. századi művész „Tábori életkép a XVIII. század közepén” című festményének restaurálási dokumentációja

Készítette: Kontur Kata

Szerző: Ismeretlen XVIII. századi művész
A mű címe: „Tábori életkép a XVIII. század közepén”
Mérete: 83 x 133 cm
Technikája: olaj
Hordozója: vászon
Gy.sz: 3060/1976
Őrzési helye: Hadtörténeti Intézet és Múzeum

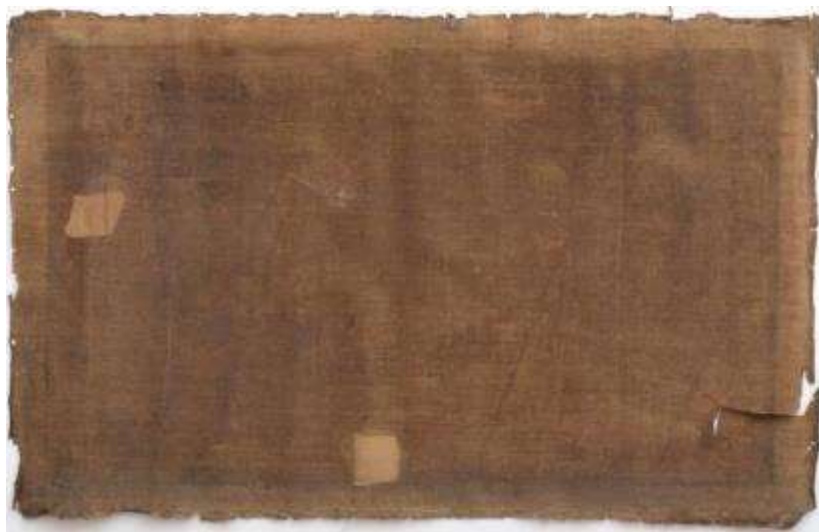
1. kép

A hátoldalon két foltozás látható (1. kép).

Első lépésben eltávolítottam a régi, hátoldali vászonfoltozásokat (15., 16. kép), majd a még hiányosan megmaradt húzószéleket kiegyenesítettem, levasaltam. A hátoldalt portalanítottam.

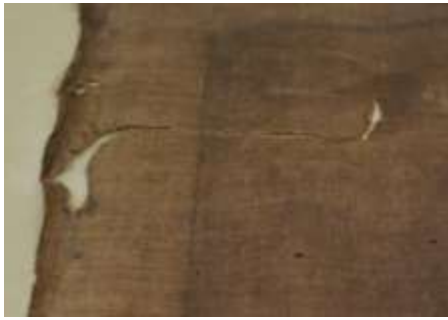
2. kép

A vászonhordozó a baloldalon jelentősen beszakadt, a két férfialakot ábrázoló figurákat keresztbeszelve, egy vízszintes „L” alakú szakadás látható (2., 5. kép). A festmény szinte teljes felületét behálózzák a vízszintes, függőleges irányban váltakozó vászontöredezések, melyek mentén a festékréteg az alapozással együtt kipergett, hiányos.

A baloldali nagy szakadást a hátoldalról élberagasztottam, majd poliészterszövettel megerősítettem (17. kép), valamint ugyanezt tettem a kisebb vászonszakadozásokkal is, melyhez polivinil-acetát alapú ragasztóanyagot használtam.

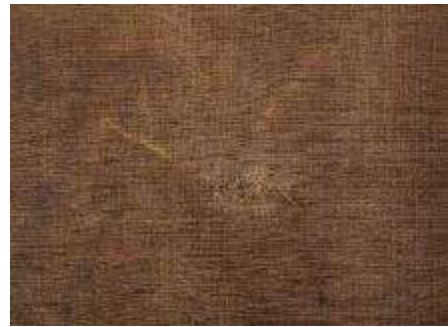
3. kép

A kép közepe táján, kissé jobbra a vászon roncsolódott, átszakadt (3. kép).

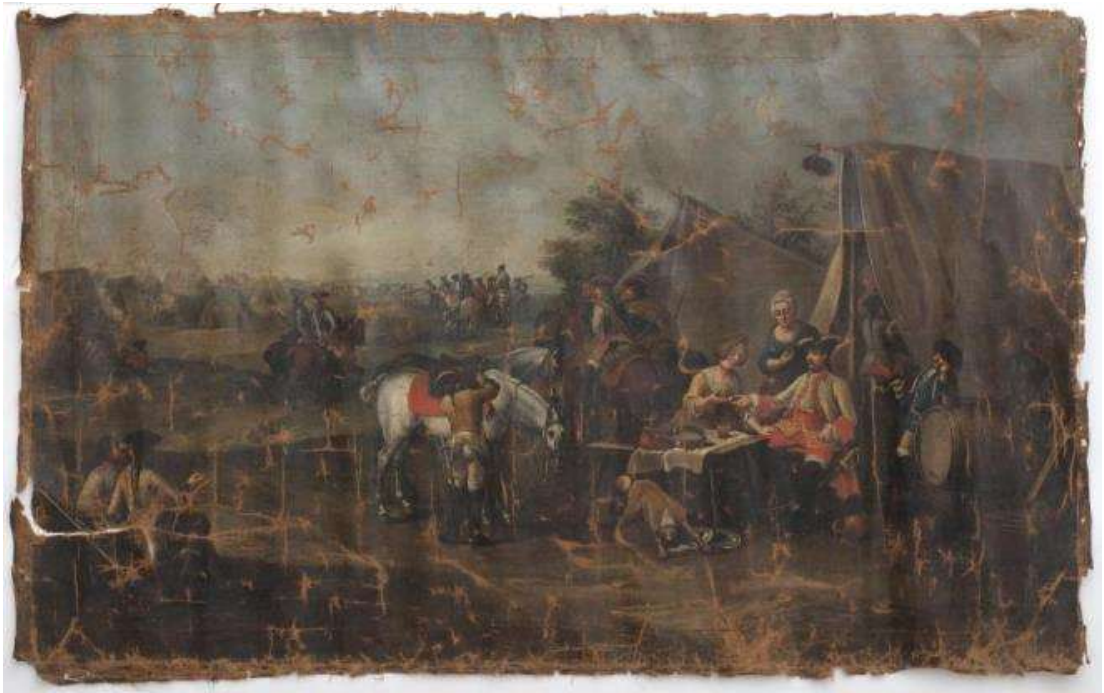
4. kép

Észrevehetőek a hordozón a korábbi vakkeret benyomódásai is, melyek mentén a festékréteg megtöredezett, hiányos. A kép szélei, illetve a helyeként megmaradt húzószélek szakadozottak, roncsolódtak, a vászon elvékonyodott (4., 5., 8. kép).

A festmény felületét erősen szennyezett, sárgás-barnás, helyenként bemattult lakkréteg borítja (4. kép).

Ezek után láttam neki a festmény tisztításának. A szennyeződéseket felületaktív oldattal távolítottam el, lakkbenzines áttörlést alkalmazva. Az elsárgult lakkréteg leoldásához acetont használtam

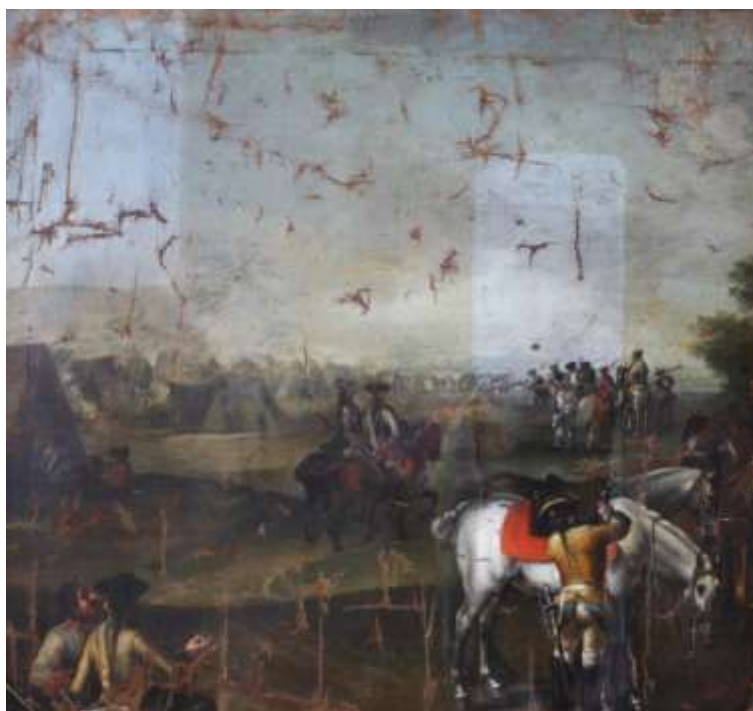
18. kép (tisztítóablakok)

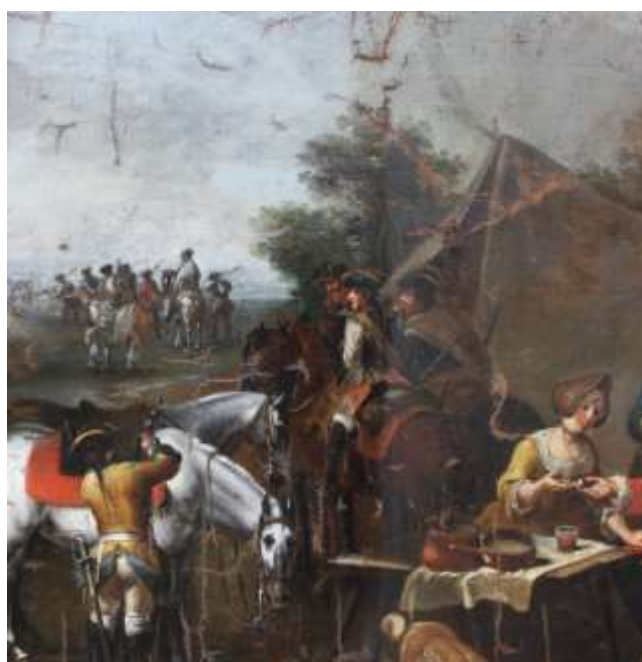
19. kép (félbetisztított állapot)
