A Hadtörténeti Intézet és Múzeum Képzőművészeti gyűjteményének NKA 209111/00206 számú pályázatának szakmai beszámolója

Ismeretlen festő: „Hertelendy Miklós portréja” című festményének restaurálási dokumentációja

**Garay Ákos: *A nádor huszárok hazatérése* című
festményének restaurálási dokumentációja**

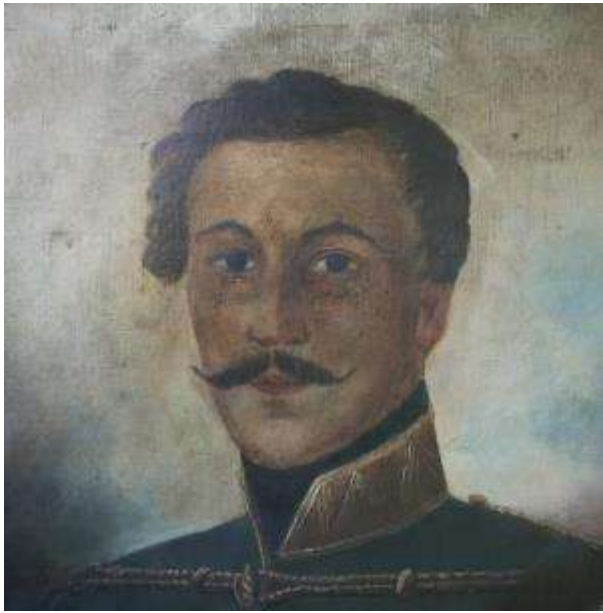
A festmény felülete és lakkrétege erősen szennyezett, egyenetlen, foltosan sárgás-barnás.

Szennyezett, sárgás-barnás festékréteg

A kép felületéről a szennyeződések felületaktív oldószerezrel távolítottam el, a lakkréteg leoldásához és az átfestett részekhez etanol használtam, majd lakkbenzinnel áttöröltem a teljes felületet. A korábban átfestett, retusált területek alól több helyen is kopott festékréteg került elő.

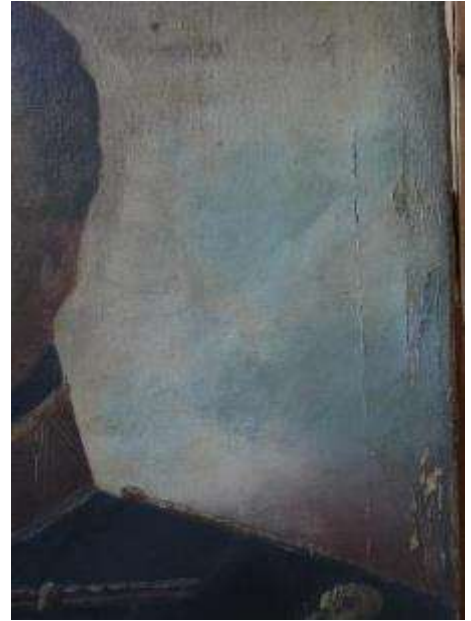
A kép alsó sávjában végig, nagy területeken a vászonig lepattogzott a festékréteg. Szintén jelentős festékkipergések láthatók a jobboldal széle mentén is, a vakráma sávjában, ahol nem csak kipattogzott a festék, de több helyen felhólyagosodott.

Kipergett, felhólyagosodott festékréteg

A festékhiányokat, kipergéseket krétás tömítőmasszával egyenlítettem ki, majd akvarellfestékkel festettem alá.

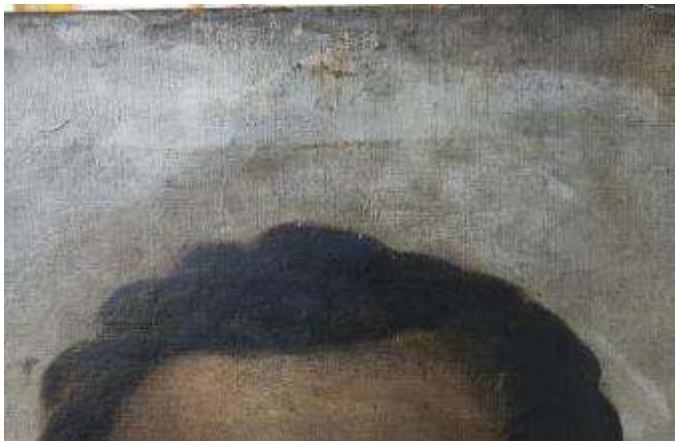
Festékkipergés a fej fölötti részen

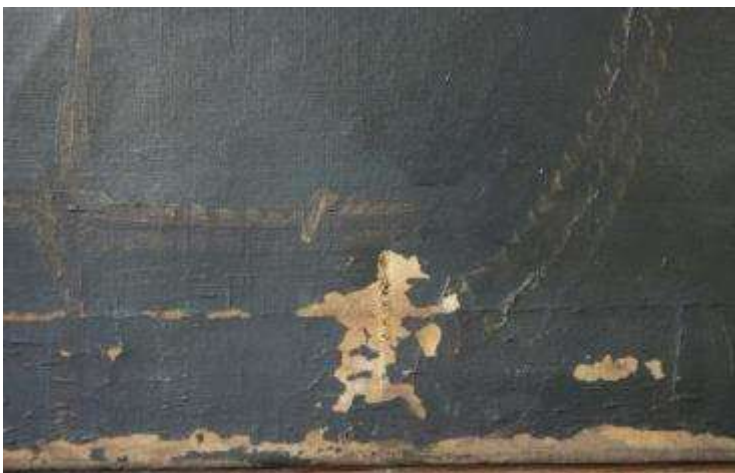
A jobboldalon a vakkeret belső élénél egy jelentős benyomódás érte a vásznat. Középen, a kép alsó szélén egy hosszanti szakadás látható, melynek környezetében a festékréteg nagyobb területen kipergett, a vászon elvékonyodott. Az arc és a környező területek jelentős részét átfestették.

Függőleges szakadás, körülötte festékkipergések

A kép alján lévő szakadásra a hátoldalról egy vászonfoltot rögzítettem, melyhez diszperziós ragasztóanyagot használtam.

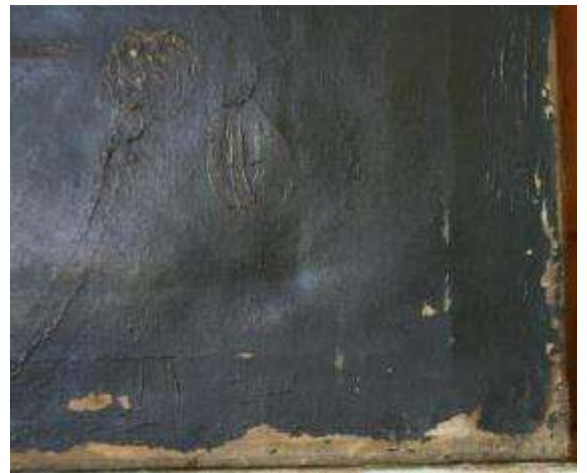
A vakráma élei végig erősen benyomódtak a vászonba, melynek mentén megtöredezett a vászonhordozó és a festékréteg számtalan helyen meggyengült, kipergett.

Festékkipergések, vászonbenyomódás

Új húzószéleket rögzítettem vászomból végig a festmény széleihez – melyhez diszperziós ragasztóanyagot használtam –, majd a húzószélek segítségével felfeszítettem a festményt az új, ékelhető vakkeretre és kiékeltem a képet.

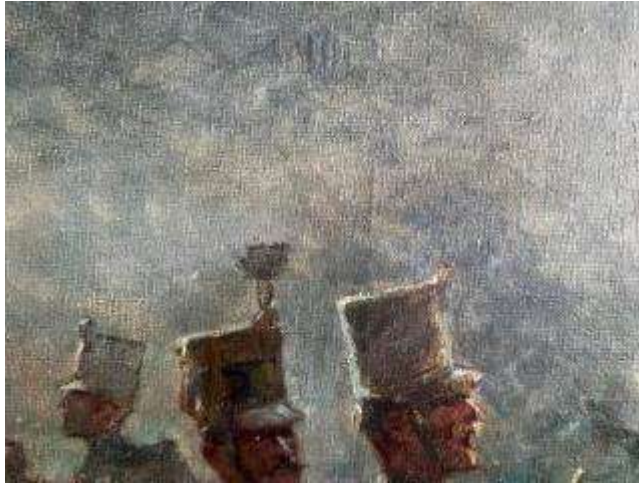
Korábbi retus az égbolton

A festmény lakkozásához lakkbenzinben oldott dammárgyantát használtam. A kép esztétikai helyreállítását olajfestékekkel végeztem, beilleszkedő retust alkalmazva.

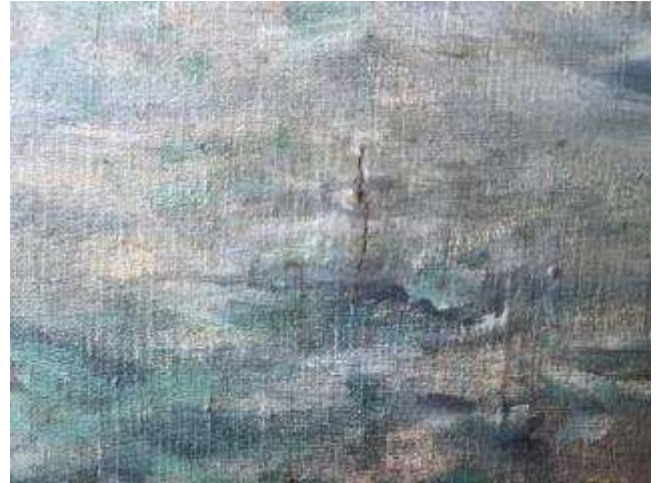
Tömítés nélküli szakadás a jobb alsó részen

A festékhiányokat, kipergéseket krétás tömítőmasszával egyenlítettem ki, majd akvarellfestékekkel festettem alá.

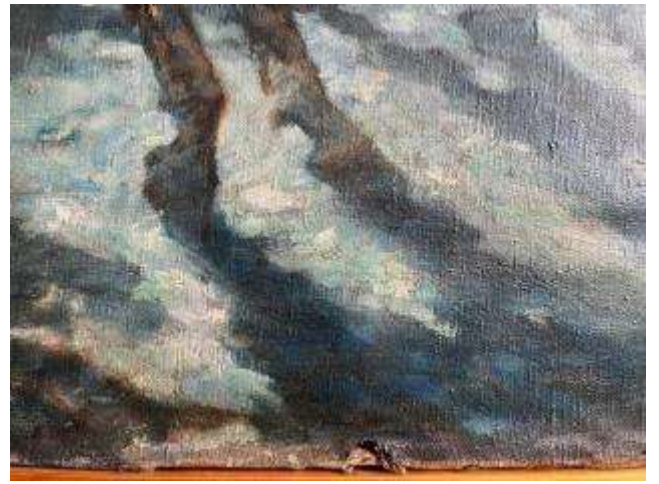
A festmény felülete enyhén szennyezett, a lakkréteg megsárgult, bemattult. A festékréteg több helyen kopott, kötődése az alapozáshoz megfelelő. A vékony, sűrű szövésű vászonhordozó megereszkedett, a sarkoknál behullámosodott. Az alsó szél mentén, és a bal saroknál egy nagyobb szakadás, a felső, és oldalsó szélek mentén apró szöglyukak láthatók. A hátoldalra 4 db viasszal rögzített foltozás került, melyek mérsékelten az előoldalra is átnyomódtak. A képoldal felől nézve a jobboldalon lévő alsó folt közepén egy függőleges szakadás látható, kiegészítés, tömítés nélkül. A többi foltozásnál régi felületkiegészítések, illetve retusok nyomait látni. A kép hátoldalán, középen függőleges irányú csorgásnyom található, melyet valószínűleg víz okozott, eldeformálva a vásznat. A festmény bal szélére új húzószél került.

Szakadások a festmény alsó széle mentén

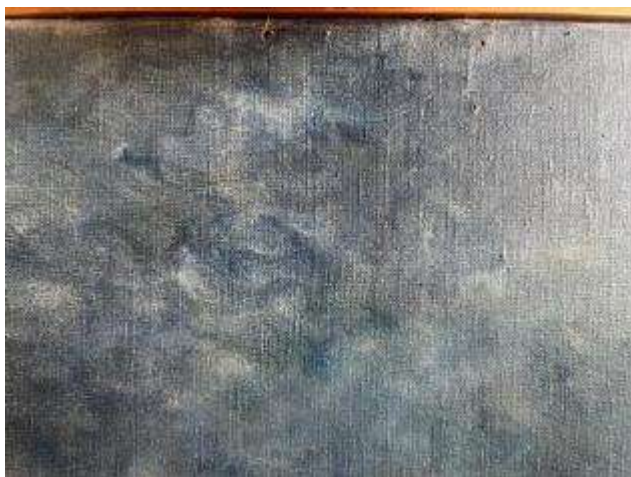
A vakráma keresztmerezítős, ékelhető, de állapota nem megfelelő, megvetemedett, több helyen elhasadt, megreped, ékei hiányoznak. A festmény széleit 1 cm-es fenyőlécek keretezik, melyeket szögekkel erősítettek a festményhez.

Szöglyukak a felső szél mentén

A festményt szegélyező léceket eltávolítottam a kép széleiről, melyek már nem kerülnek vissza a festményre. A kép felületéről a szennyeződések felületaktív oldószerral távolítottam el, a lakkréteg leoldásához etanolt használtam, majd lakkbenzinnel áttöröltem a teljes felületet.

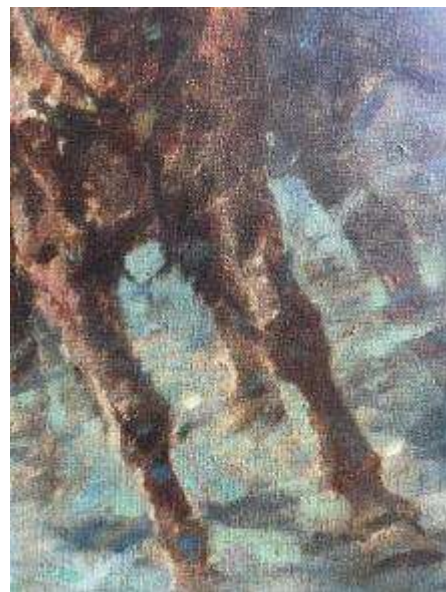
Kopott felületek a jobboldali ló lábánál
