## **A HM Hadtörténeti Intézet és Múzeum Képzőművészeti gyűjteményének 3560/00011 számú pályázati beszámolója**

## **Bernáth Sándor: „Az ezred pónilova” című festményének restaurálási dokumentációja**

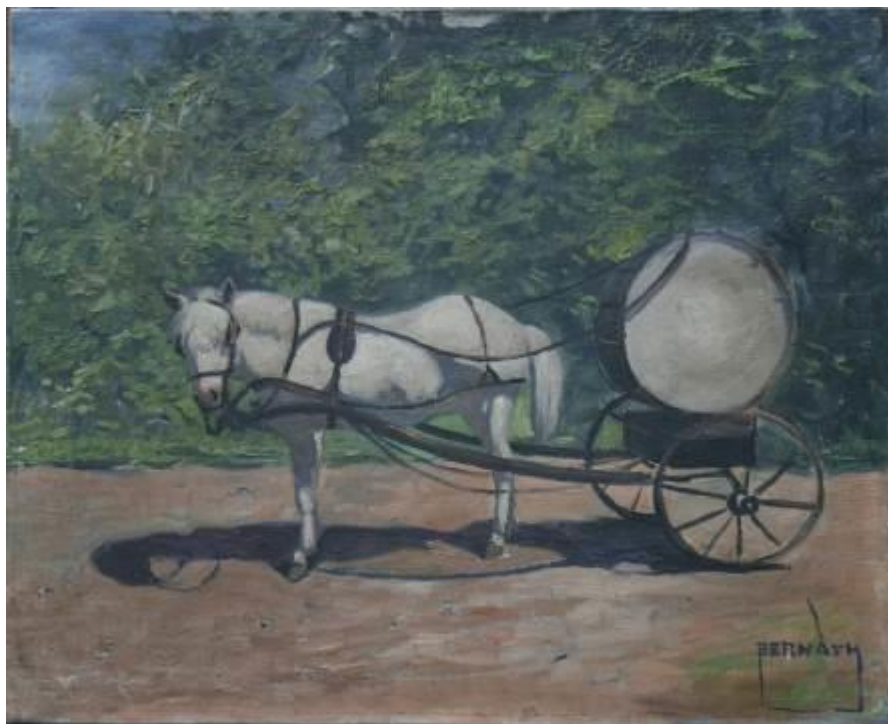
1. Átvételi állapot

A festmény felülete erősen szennyezett, a lakkréteg besárgult. A kép széle mentén a festékréteg megkopott. Több helyen a vászon benyomódott. A hordozó enyhén megereszkedett, behullámosodott. (1. kép)

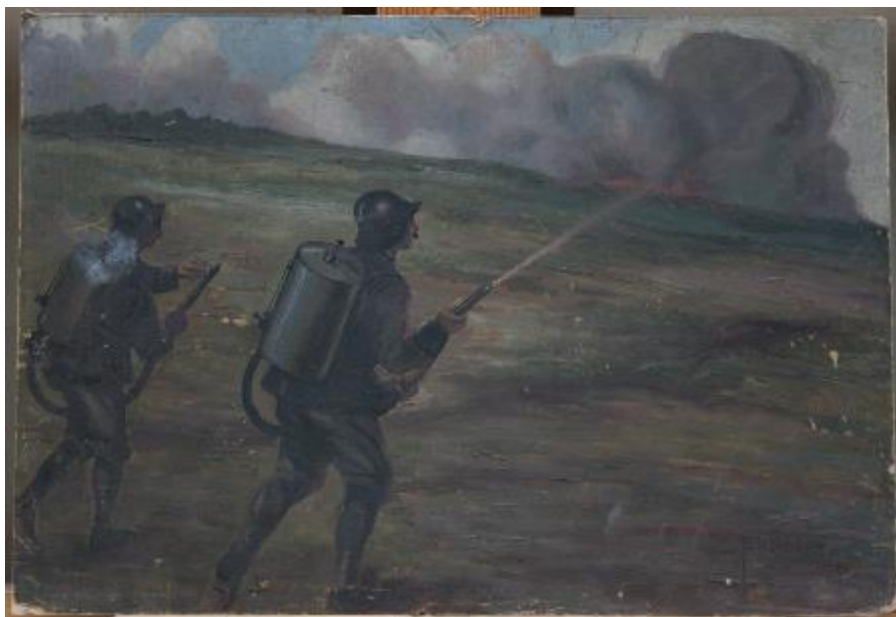
1. Átvételi állapot

A festmény szélei, illetve a sarkoknál szakadozott, meggyűrődött a karton (1. kép). A hordozó erősen vetemedett. A festékréteg vékonyan felhordott, az alapozás is hiányos, helyenként az alapozással együtt perog a festékréteg. A kép felülete szennyezett, kopott. (3. kép)  
A hordozó a felső részén, közepén hiányos, sérült (2. kép).

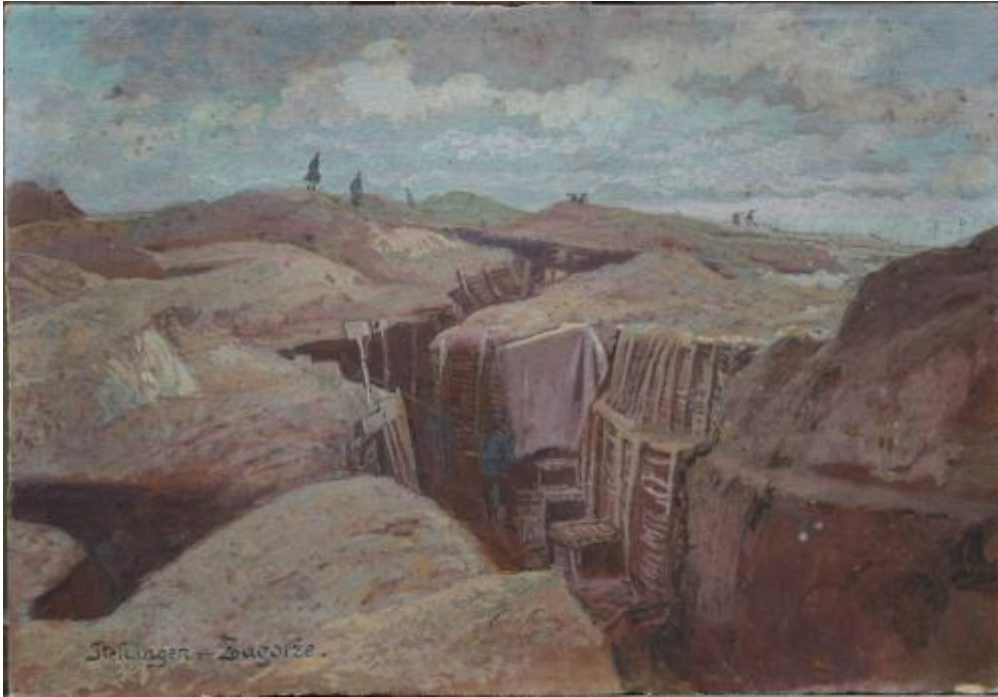
1. Átvételi állapot

A festmény felülete erősen szennyezett, a lakkréteg bemattult, a festékréteg kopott. A kép széleinél a karton szakadozott, több helyen lemezesen elvált, a festékréteg hiányos. A hordozó eldeformálódott, meghullámosodott. (1. kép)

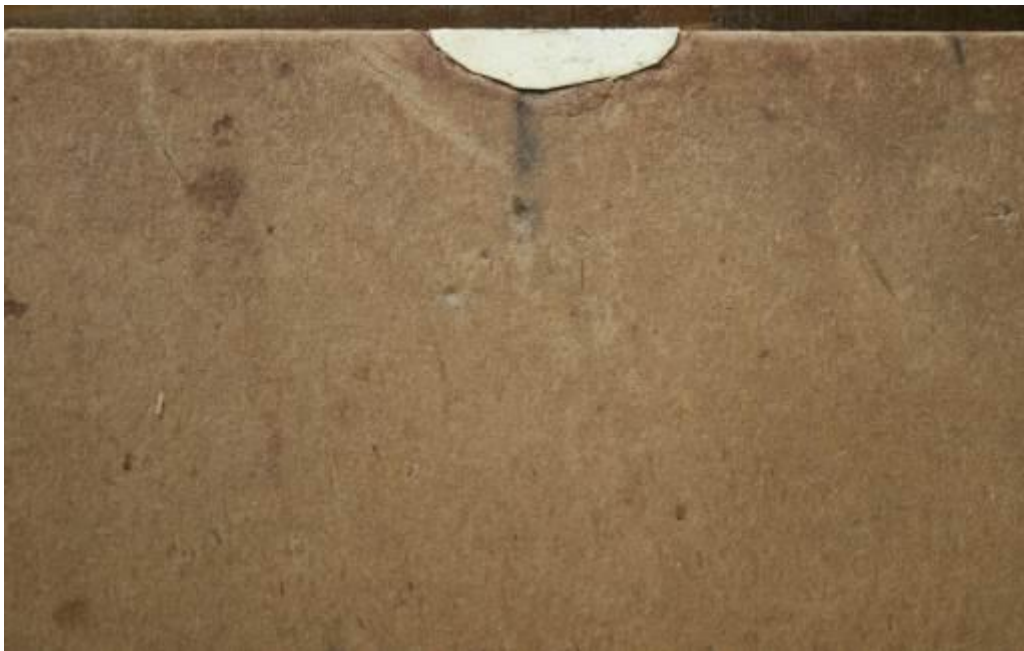
3. A karton felső hiányzó részének pótlása

A karton szakadásait, lemezes elválásait Klucel M-mel, és Planatol-lal rögzítettem. A felső szél menti nagyobb hiányt méretre vágott kartonnal potolam. (3. kép) A festményt a hátoldal nedvesítése, majd konzerválóanyaggal, és a savasodás elleni nátrium-tetraboráttal való átkenése után présasztalba tettem. A deformálódás mérséklődött, de tartósan nem szűnt meg.

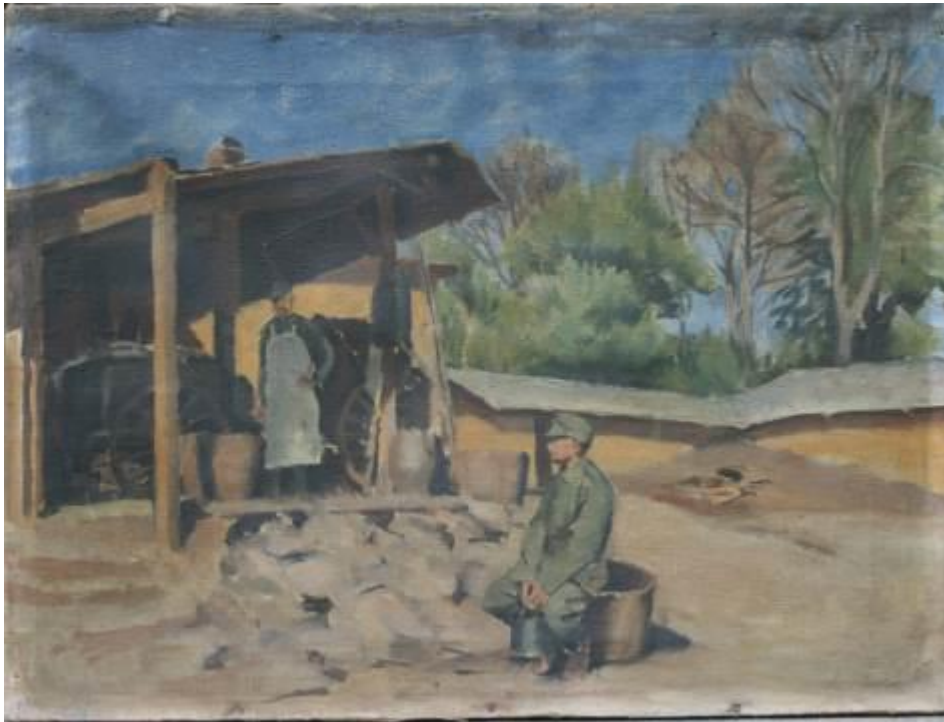
1. Átvételi állapot

A festmény felülete erősen szennyezett. A vásznat alul szögekkel rögzítették a képoldalon, felül korábbi szöglyukak látszanak. A húzószélek, hiányosak, sérültek. A vakkeret léceinek belső élei a vászonba nyomódtak. A hordozó enyhén megereszkedett, behullámosodott. A hátoldalon enyves ragasztással cédulát rögzítettek, mely előrenyomódott, a vásznat merevvé tette. (1. 3. kép)

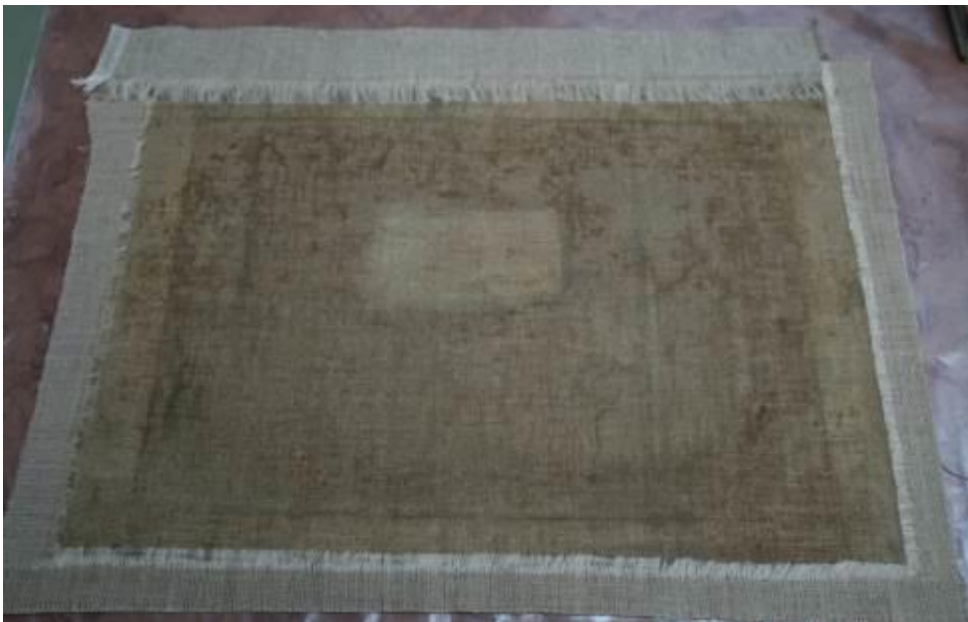
4. Az enyves cédula eltávolítása, és a húzószélek kiegészítése

A hátoldalról óvatos nedvesítéssel eltávolítottam az enyves ragasztással rögzített cédulát. Ezt később fóliában a vakkerethez rögzítettem. A festményt a vakkeretről leemeltem. A húzószélekre vásznat erősítettem poli-vinil-acetát alapú ragasztóanyaggal. (4. kép) A vászon deformációit nedvesítéssel, vasalással, préseléssel szüntettem meg. A festményt régi vakkeretére feszítettem.

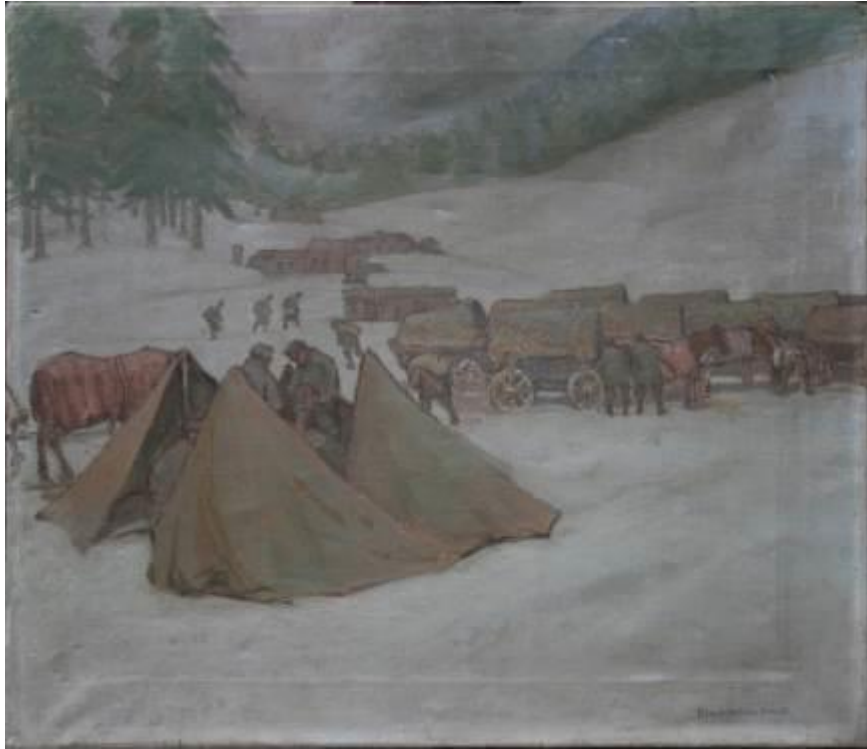
1. Átvételi állapot

A festmény felülete erősen szennyezett. A vakkeret léceinek belső szélei benyomódtak a vászonba, törést okozva a festékrétegben. Több helyen (pl. jobb felső saroknál) kisebb benyomódás látszik, a felületen karcolásnyomok. (1. kép) A vászon enyhén megereszkedett, alsó részekenél meghullámosodott.

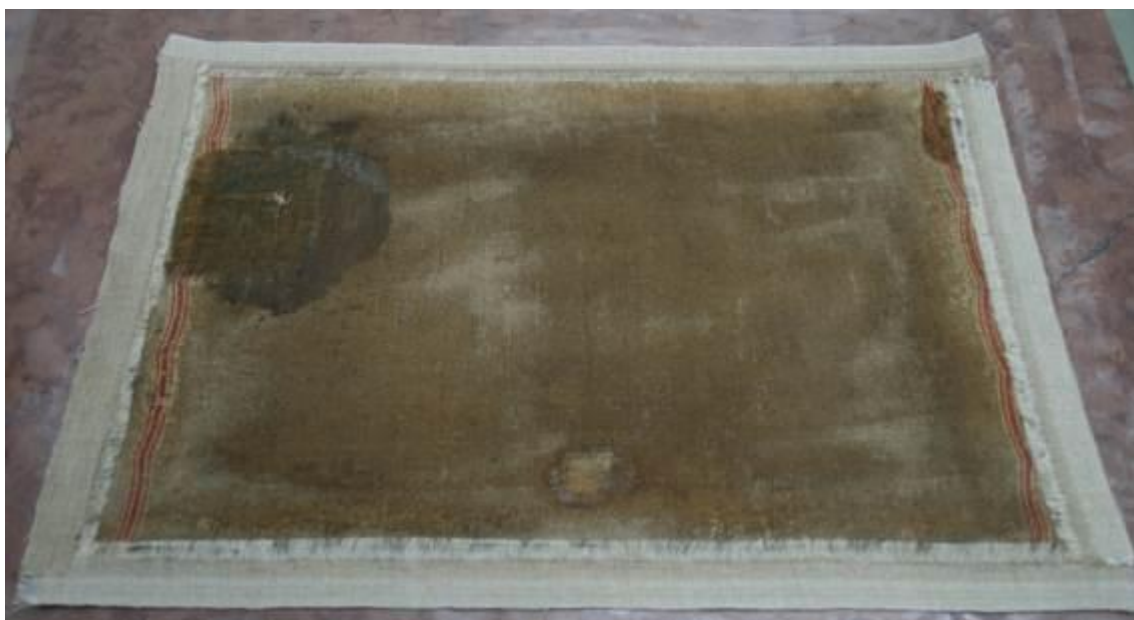
4. A festmény húzószéleinek kiegészítése vászonnal, és a hordozó deformálódásainak megszüntetése vasalással, préseléssel

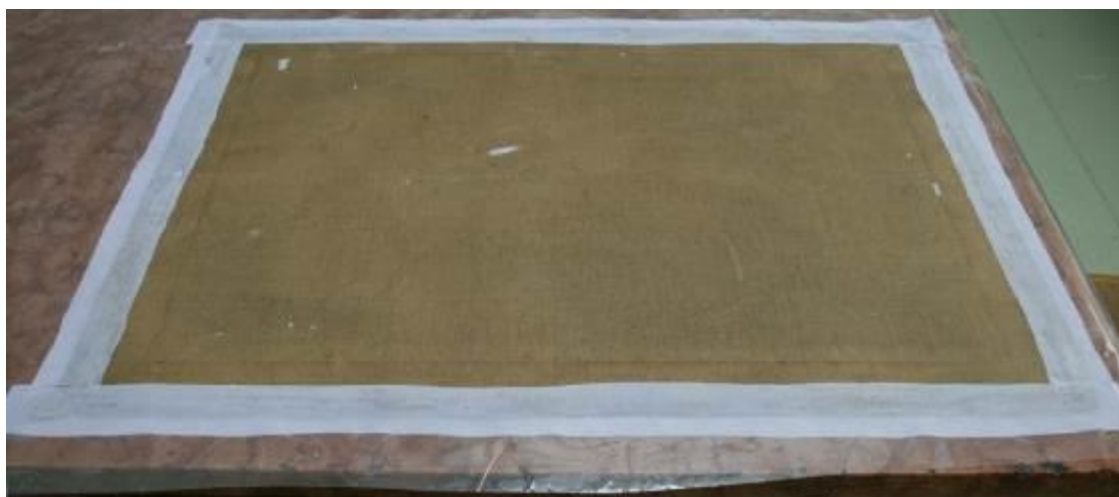
4. A festmény húzószéleinek megerősítése poliészter szövettel, és a szakadások élberagasztása, foltozása
