A HM Hadtörténeti Intézet és Múzeum Képzőművészeti gyűjteményének NKA 209111/21 számú pályázatának szakmai beszámolója

**Mednyánszky László: „Csapatok behajózása” című
festményének restaurálási dokumentációja**

Készítette: Csűrös Orsolya

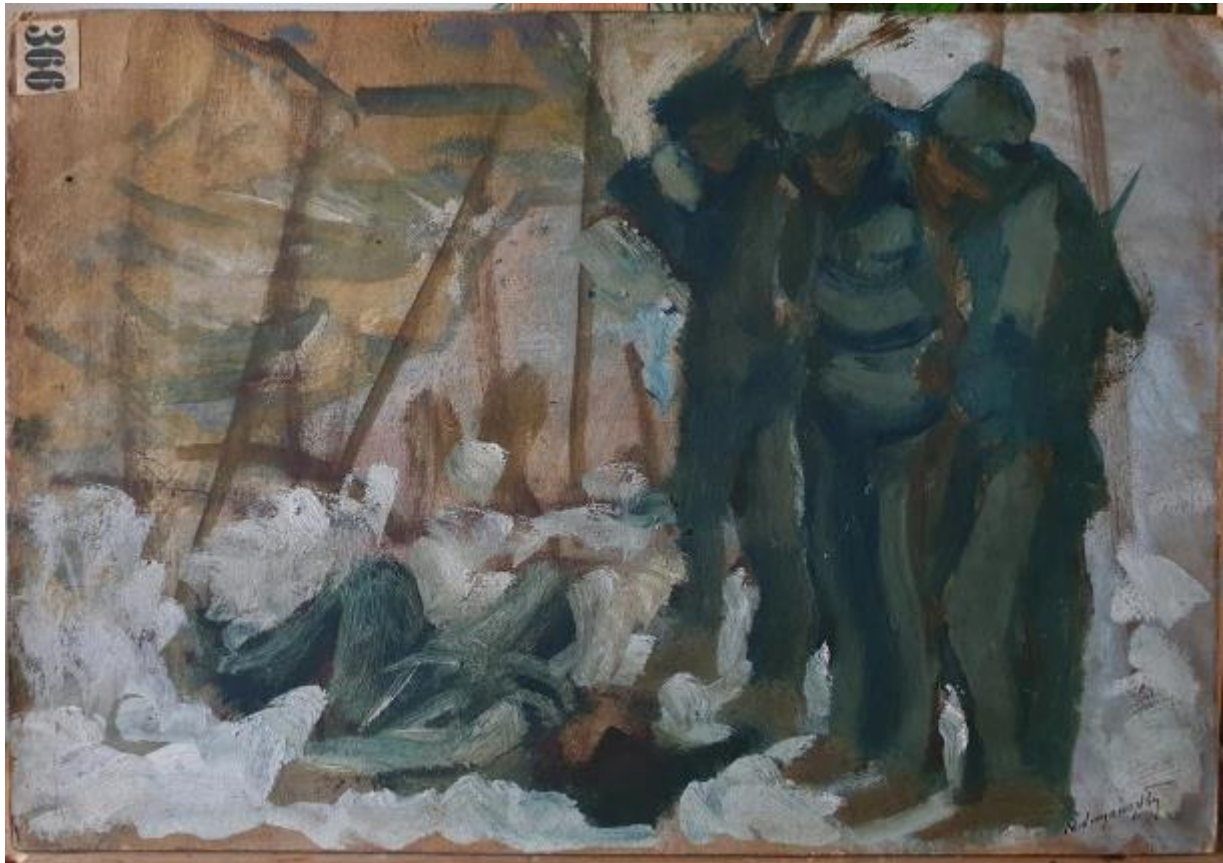
2. kép

A jobb felső sarok kissé meggyűrődött (2. kép).

Prézelés: A hordozó jobb felső sarkánál lévő meggyűrődött részt Klucel M konzerválóanyaggal átíttam, majd leprézeltem.

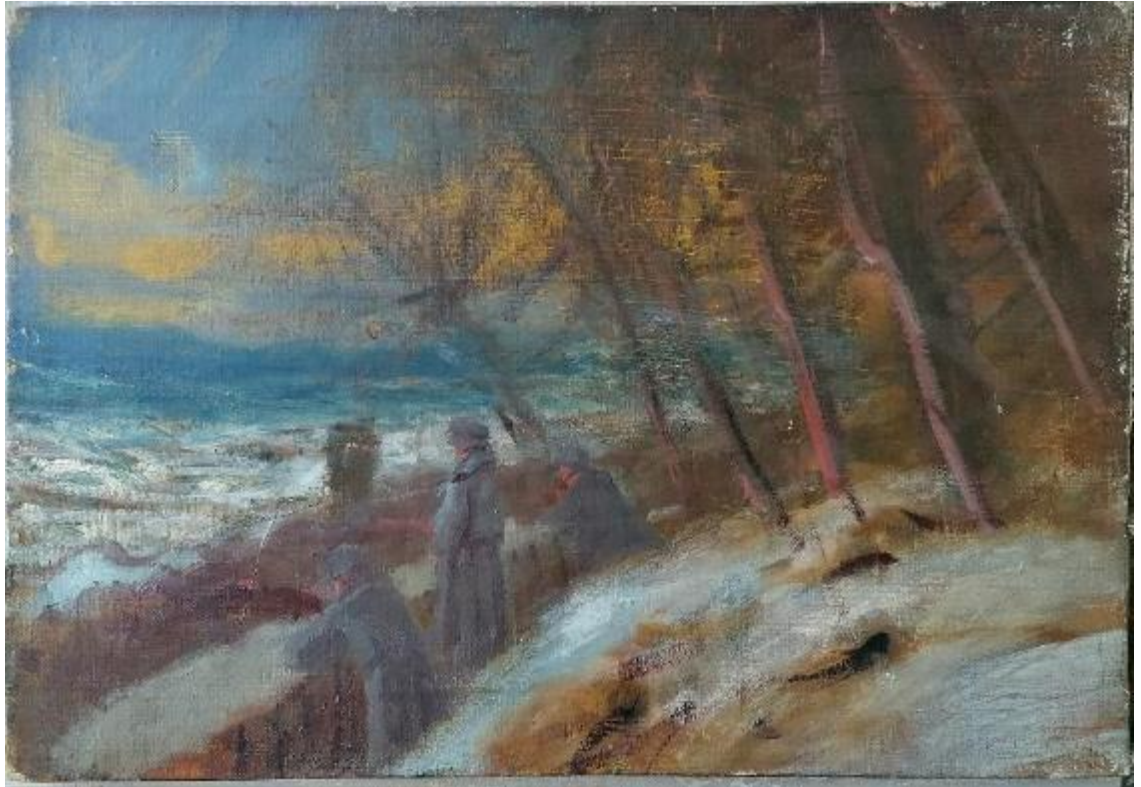
3. kép

A festmény felülete enyhén szennyezett. A kép jobb és bal oldalán és a sarkoknál felületi sérülések, kisebb-nagyobb festékkopások láthatók (2., 3., 4. kép).

Kiegészítés: A festékréteg néhány, apró felületi hiányait krétás tömítőmasszával egészítettem ki (6., 7., 8. kép).
