## **A HM Hadtörténeti Intézet és Múzeum Képzőművészeti gyűjteményének 3560/00011 számú pályázati beszámolója**

## **Bernáth Sándor: „Az ezred pónilova” című festményének restaurálási dokumentációja**

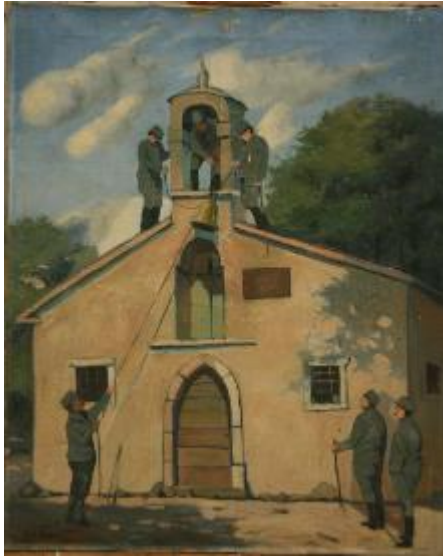
1. Átvételi állapot

A festmény felső részén látható, hogy a vakkeret erősen benyomódott a vászonba. (1., 2. kép) A festékréteg több helyen is elválik a hordozótól, töredezik, pereg (főleg az égbolton, a fák lombjai közt és a ház falán látható). (3., 4. kép) Szinte az egész felületen légy piszok, illetve elvétve, kisebb lakkmegfolyás figyelhető meg. (5. kép)

Azokon a helyeken, ahol a vakkeret benyomódott a vászonba, a hátoldalt benedvesítettem, majd lepréseltem.

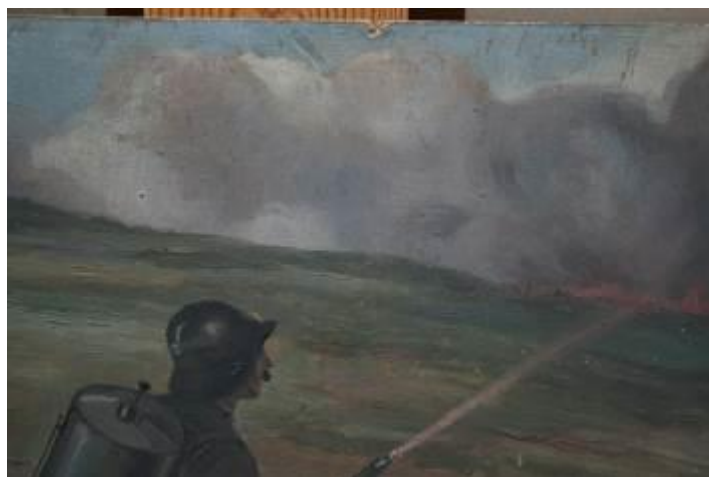
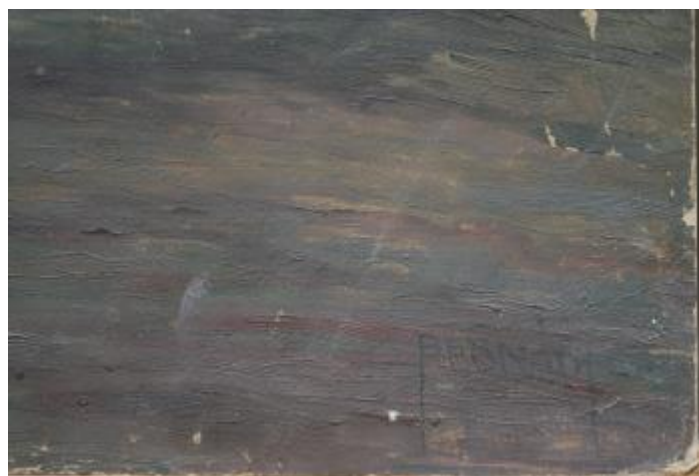
2. – 3. Átvételi állapot (részlet)

A festmény szélei, illetve a sarkoknál szakadozott, meggyűrődött a karton (1. kép). A hordozó erősen vetemedett. A festékréteg vékonyan felhordott, az alapozás is hiányos, helyenként az alapozással együtt perog a festékréteg. A kép felülete szennyezett, kopott. (3. kép)  
A hordozó a felső részén, közepén hiányos, sérült (2. kép).

A karton hiányos részeit kiegészítettem, tömítettem, melyhez szintén Palma Fa ragasztót kevertem össze egy kevés finom faforgáccsal. A többi felületi hiányosságot tömítőmasszával egészítettem ki.

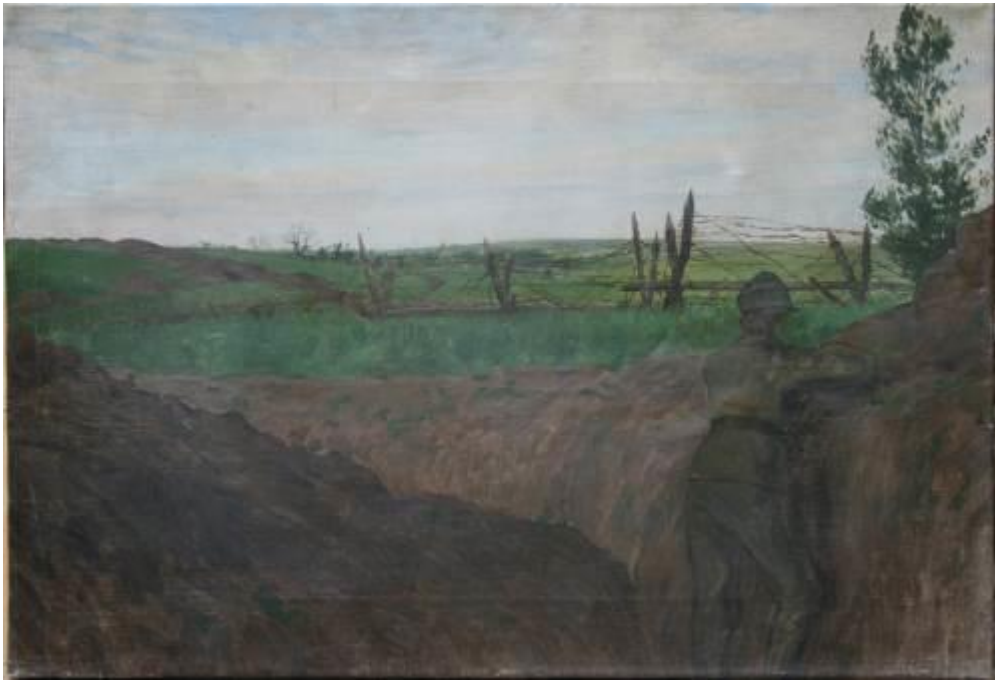
1. Átvételi állapot

A festmény felülete erősen szennyezett, a lakkréteg besárgult, foltosan bemattult. A baloldalon, közép résznél, egy benyomódás okozott szakadást, melyet hátulról foltoztak. Ez a foltozás előre kidudorodást okoz, a vásznat merevvé teszi. A festékréteg a barna részekenél jobban megkopott. A hordozó enyhén megereszkedett, behullámosodott. (1. 3. kép)  
A festmény vakkeretre van felfeszítve, mely szerkezetileg jó megtartású, ékelhető.

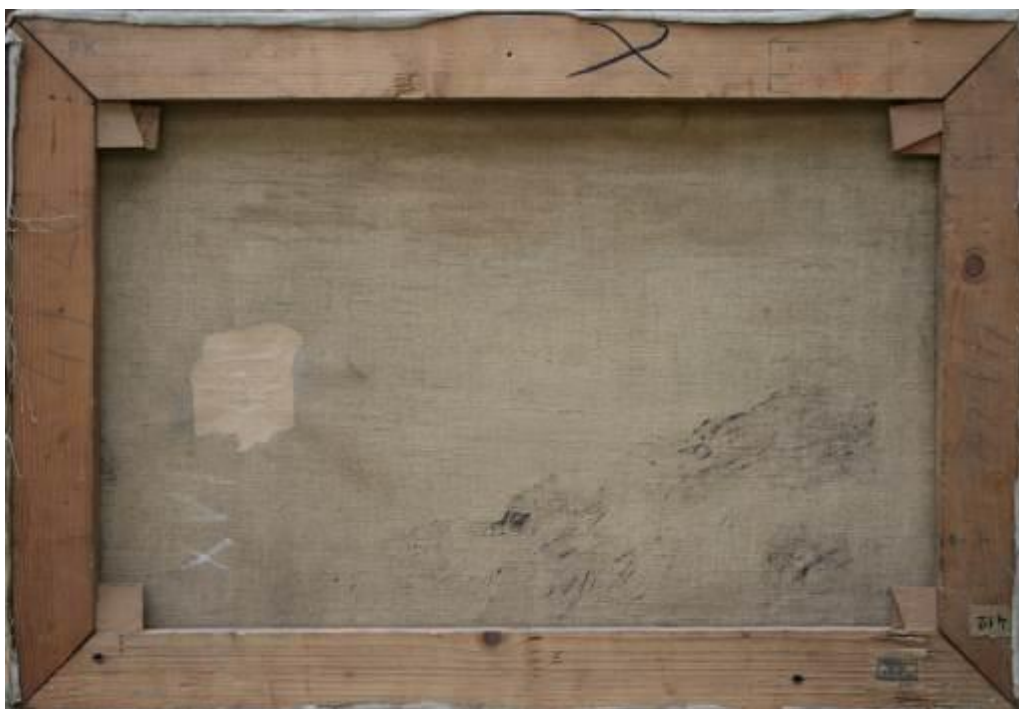
3. Átvételi állapot, hátoldal (az enyves leragasztással)

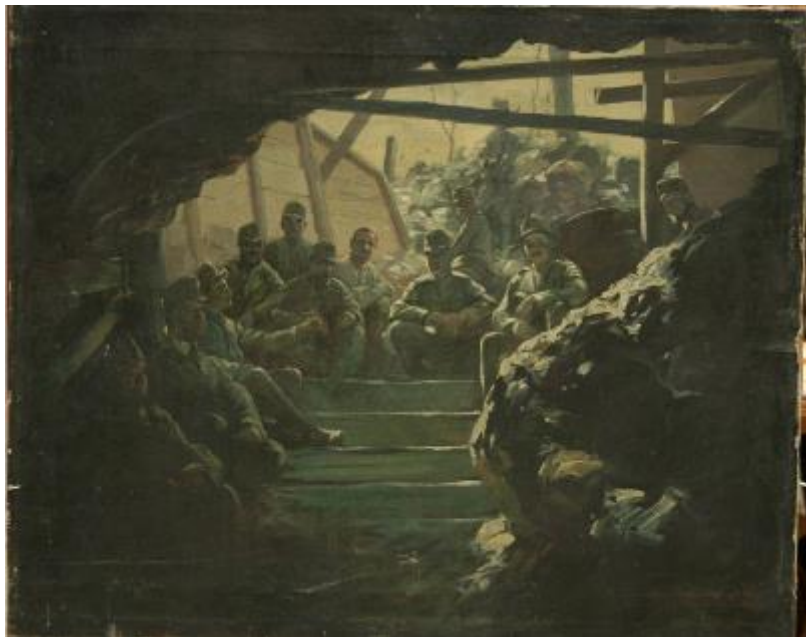
1. Átvételi állapot

A kép felülete szennyezett, sárgás lakkréteg borítja. A szélek mentén szinte végig látható a hordozón a vakkeret erőteljes benyomódása. (1. kép)

A festékréteg vékony, helyenként kopásra utaló nyomok láthatók (2. kép), valamint a széleknél sok helyen töredezett, hiányos. A jobb oldali rész szélén megsérülhetett a vászon és kisebb szakadás, hiányok észrevehetőek. (1. kép)

Mivel a hordozó szélei mentén látható volt végig a vakkeret benyomódása, ezért szükségesnek láttam a festményt leszedni a vakkeretről, majd hátoldalára fordítva, enyhe helyi nedvesítés után lepréseltem a teljes felületet. Majd ezt követően a festmény jobb oldali húzószélét – a kisebb szakadások, vászonelvékonyodás miatt –, poliészter szövetvel erősítettem meg, amihez vinil-acetát alapú Palma Fa ragasztót használtam.

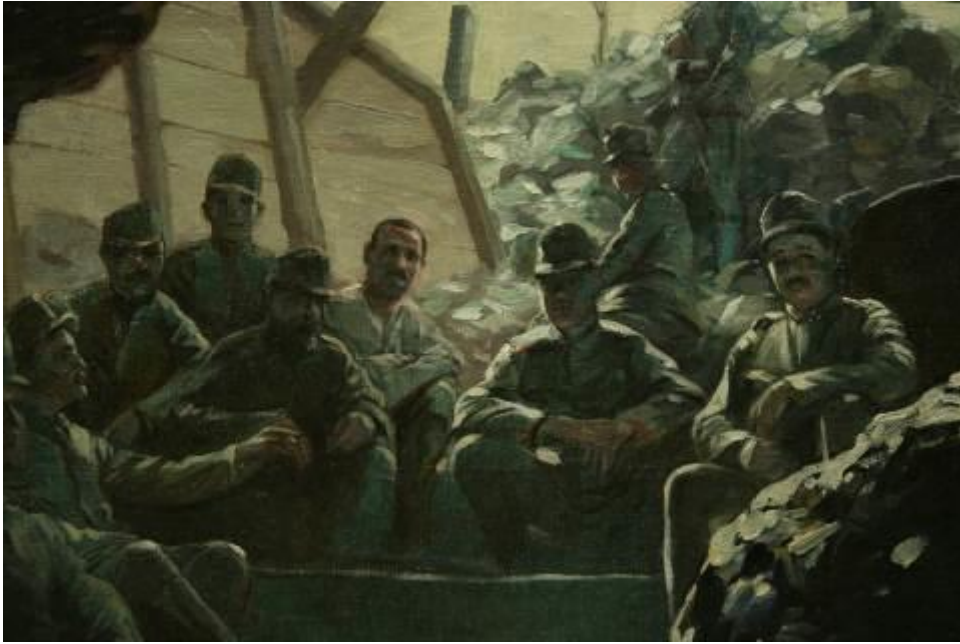
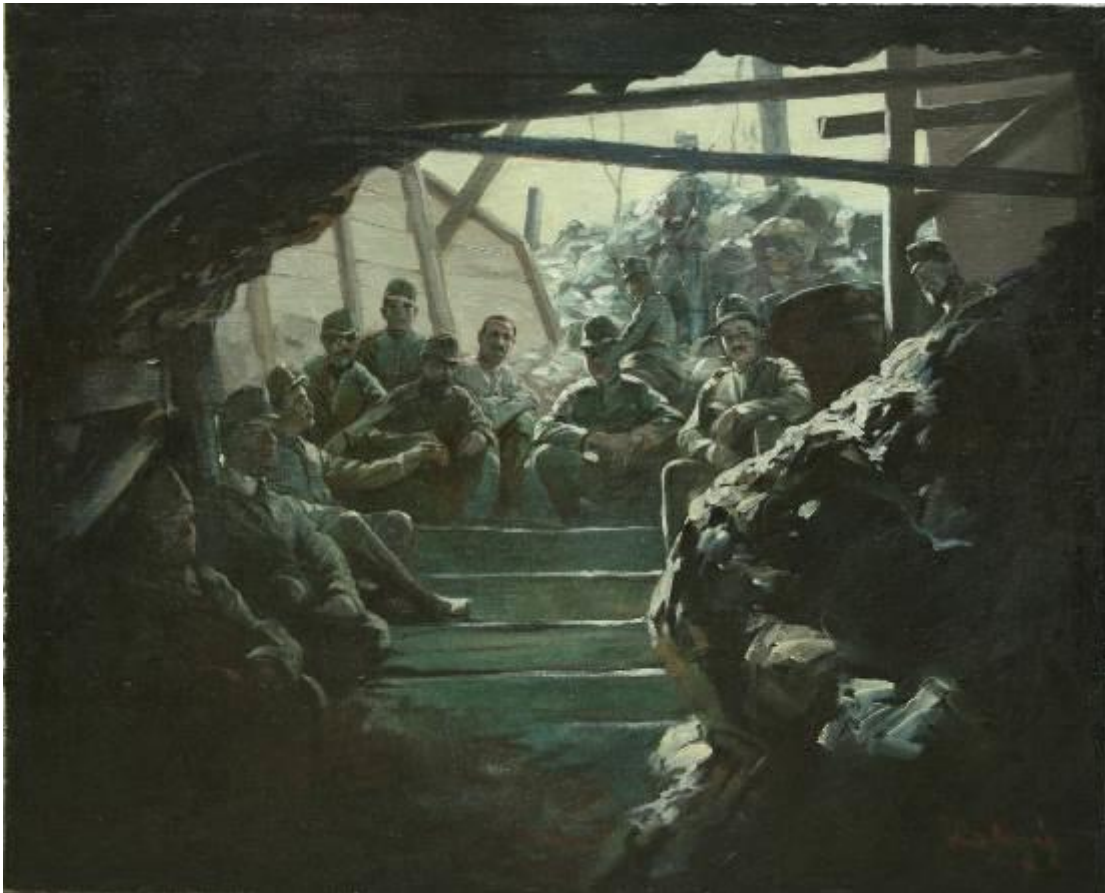
4. Kész állapot (részlet)

5. Kész állapot

A tömítésekre aláfestésként akvarell festéket használtam, majd a festmény felületére dammár lakk és lakkbenzin 1:1 arányú keverékét hordtam fel ecsettel, majd az ezt követő retusálást csökkentett olajtartalmú olajfestékekkel végeztem, melyet a lakkal azonos, kevés lakkbenzinnel hígított festőszerrel vittem fel. Végül beilleszkedő retust alkalmaztam. (4. – 5. kép)

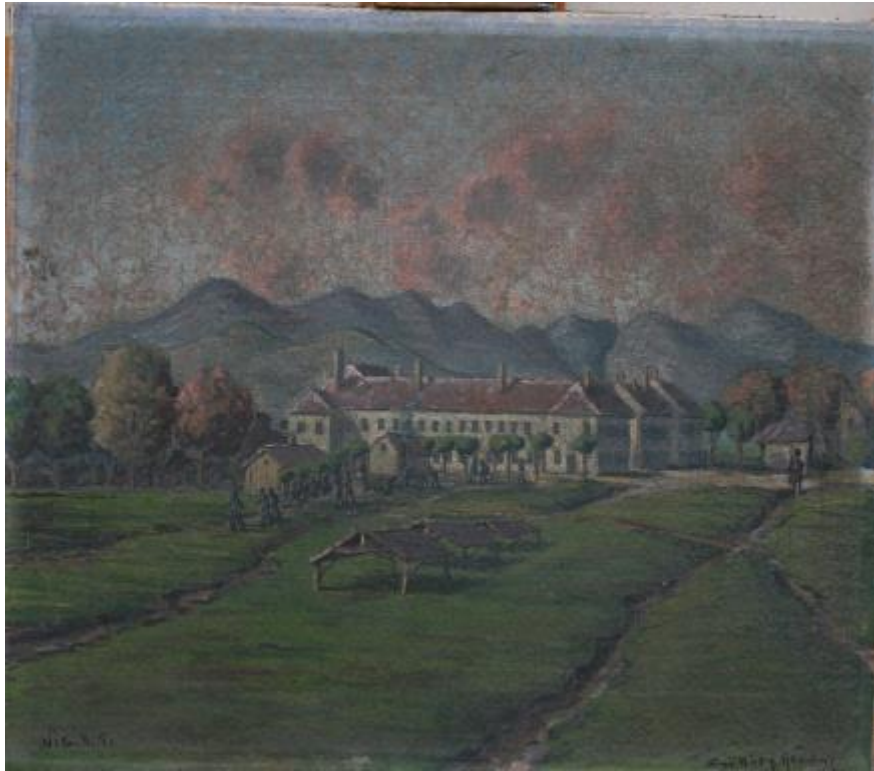
1. Átvételi állapot

A kép felülete erősen szennyezett. A festékréteg helyenként vékonyan felhordott, az alapozóig megkopott (főleg az égbolton), sűrű repedéshálók borítják a festmény teljes felületét. (1. kép)

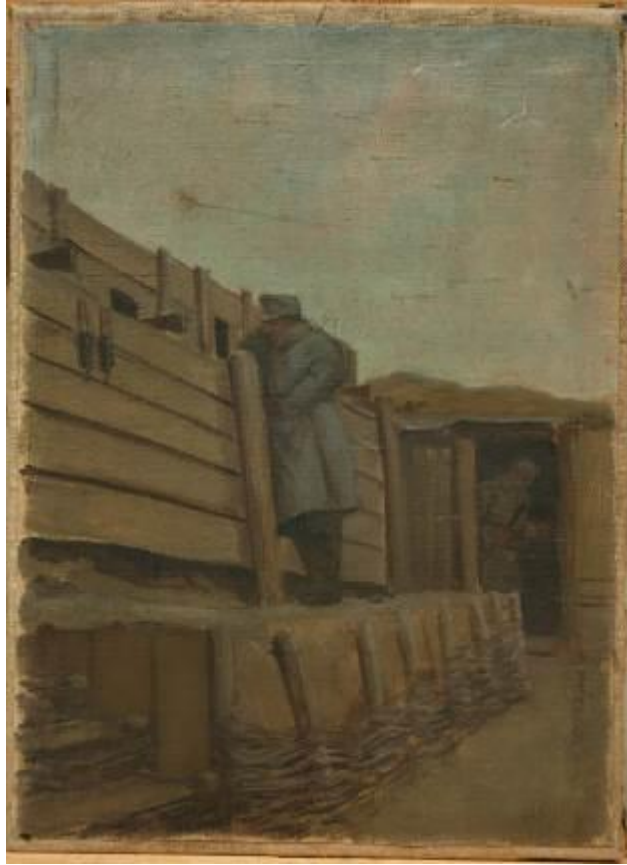
1. Átvételi állapot

A festmény hordozója egy másik vászonhordozóra van felkasírozva és azzal együtt van felfeszítve a vakkeretre. (1. kép)

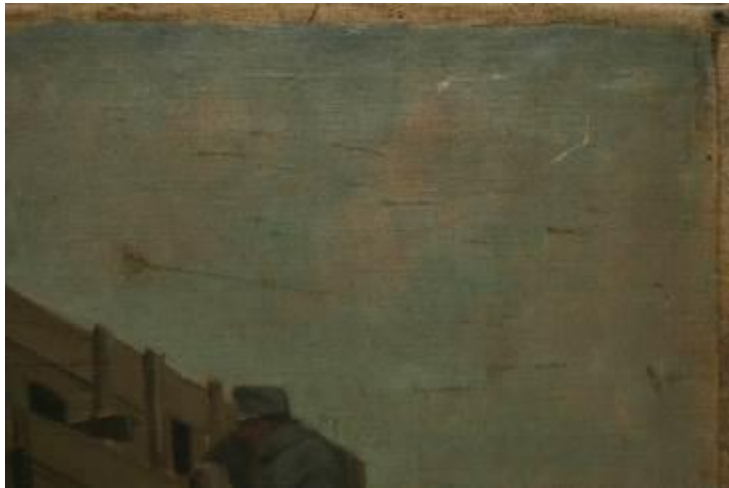
2. Átvételi állapot (részlet)

A kép felülete szennyezett. Az égboltot ábrázoló területen több karcolásra utaló nyom, valamint kopás található (2. kép), de a festékréteg jó megtartású.

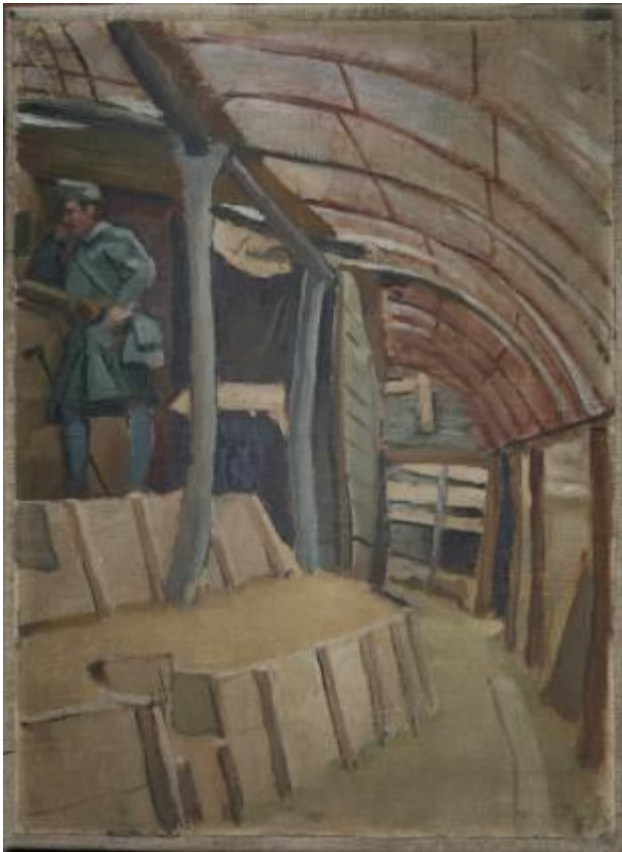
1. Átvételi állapot

A festmény felülete erősen szennyezett, a lakkréteg besárgult, foltosan bemattult. A kép bal felső sarkában a festékrétegen egy karcolás látszik. A hordozó egy másik vászonra van felerősítve, mellyel együtt a kép megereszkedett, enyhén behullámosodott. (1. kép)  
A festmény vakkeretre van felfeszítve, mely szerkezetileg jó megtartású, ékelhető.

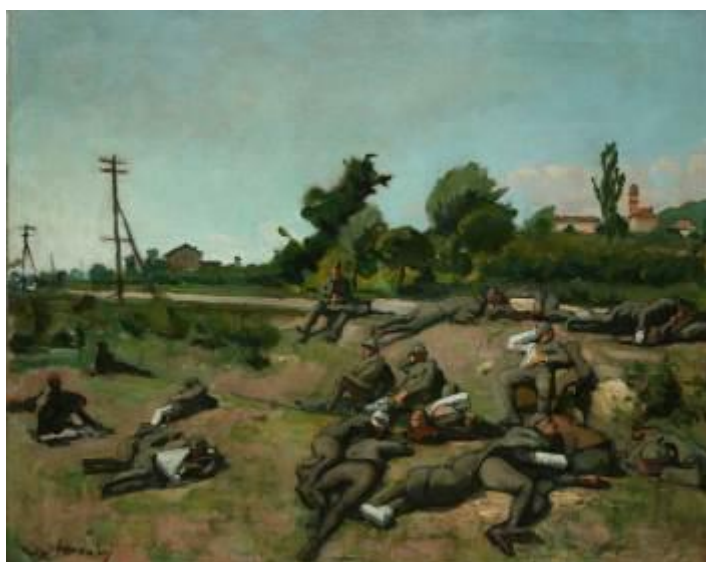
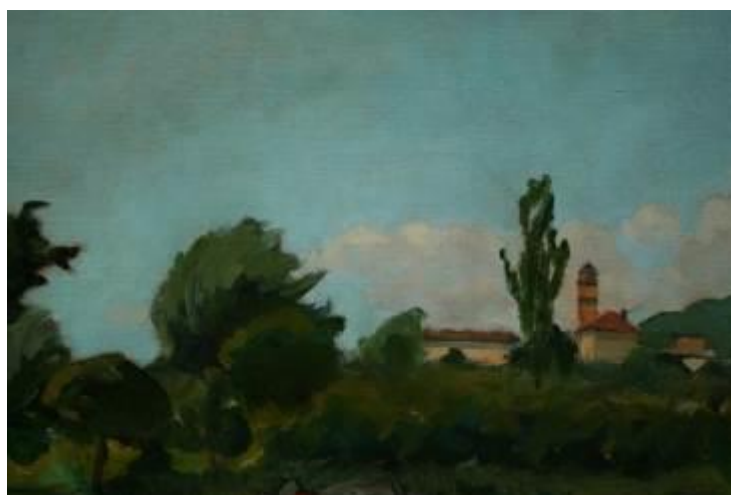
5. Kész állapot

6. Kész állapot (részlet)

A tömítésekre retusként megfelelő akvarell festéket használtam, majd a festmény felületére dammár lakk és lakkbenzin 1:1 arányú keverékét hordtam fel ecsettel, végül a retusálást csökkentett olajtartalmú olajfestékkel végeztem, beilleszkedő retust alkalmazva. (5., 6. kép)

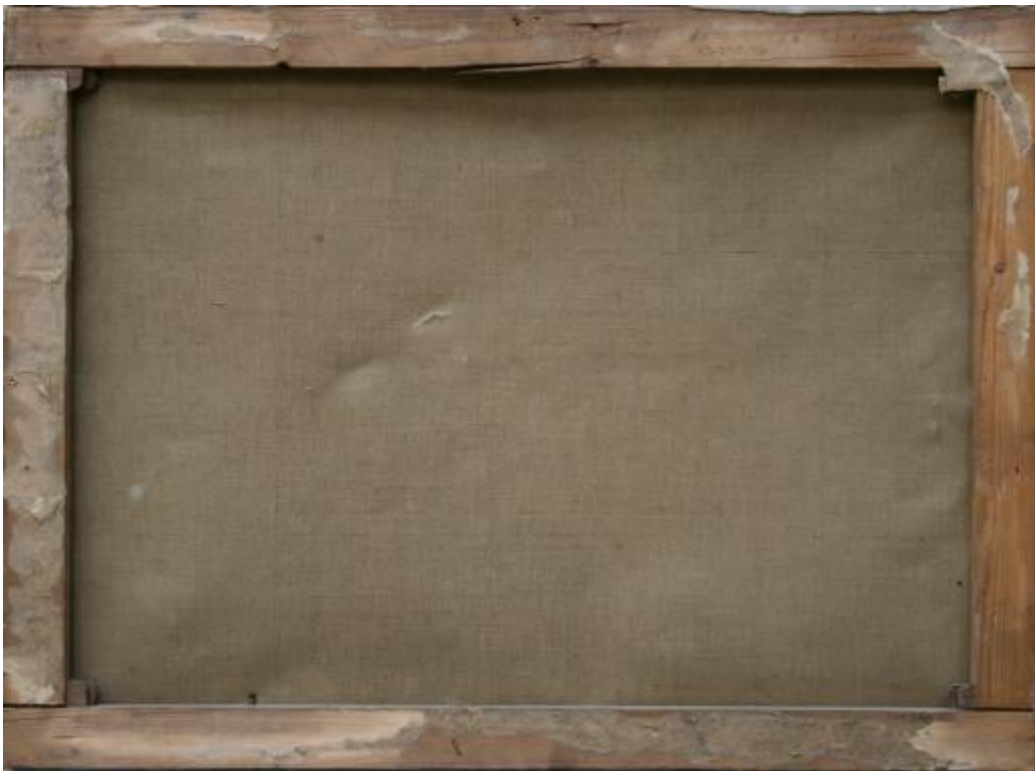
2. Átvételi állapot, hátoldal

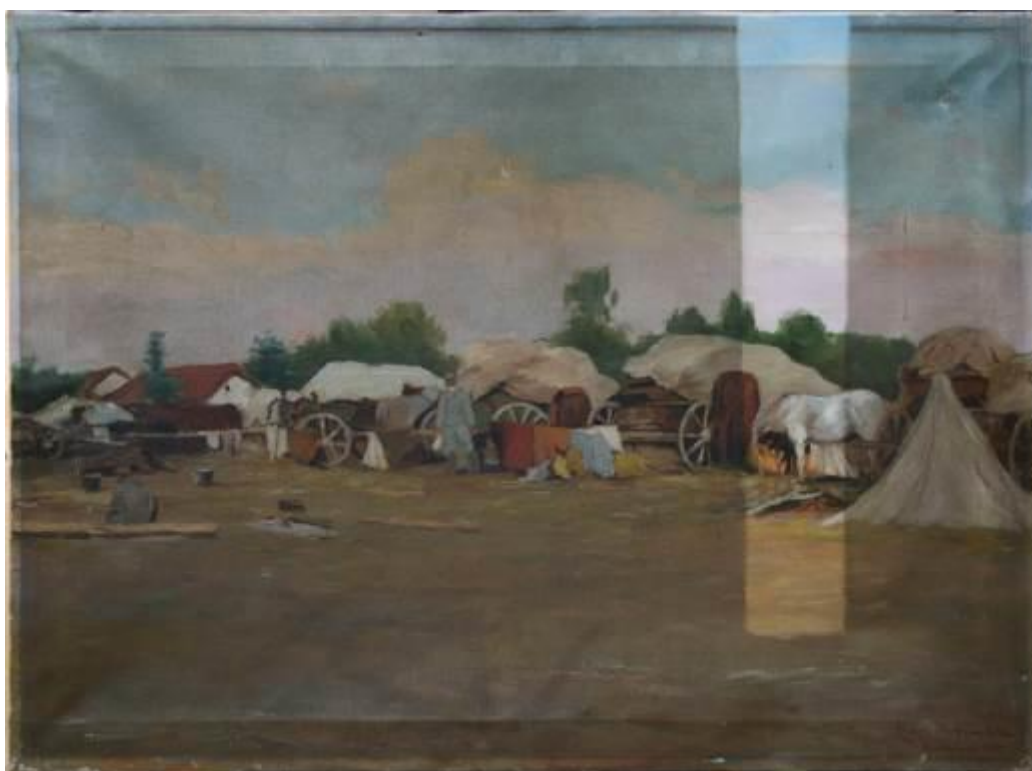
3. Tisztítóablak

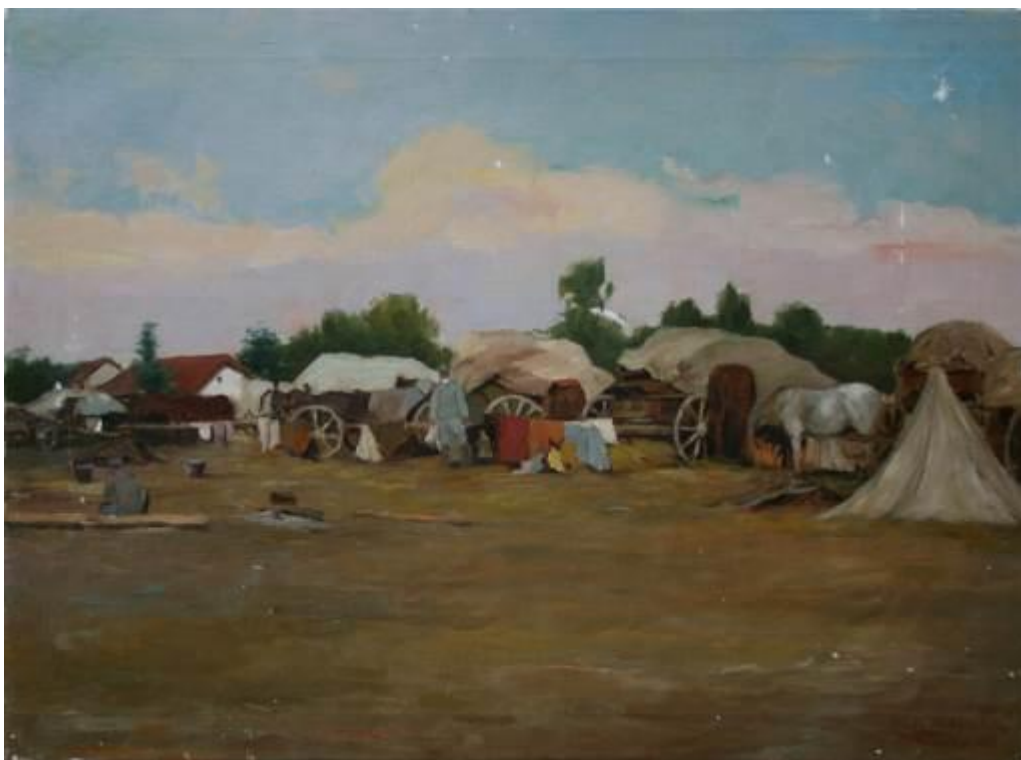
5. Feltárt, tömített állapot

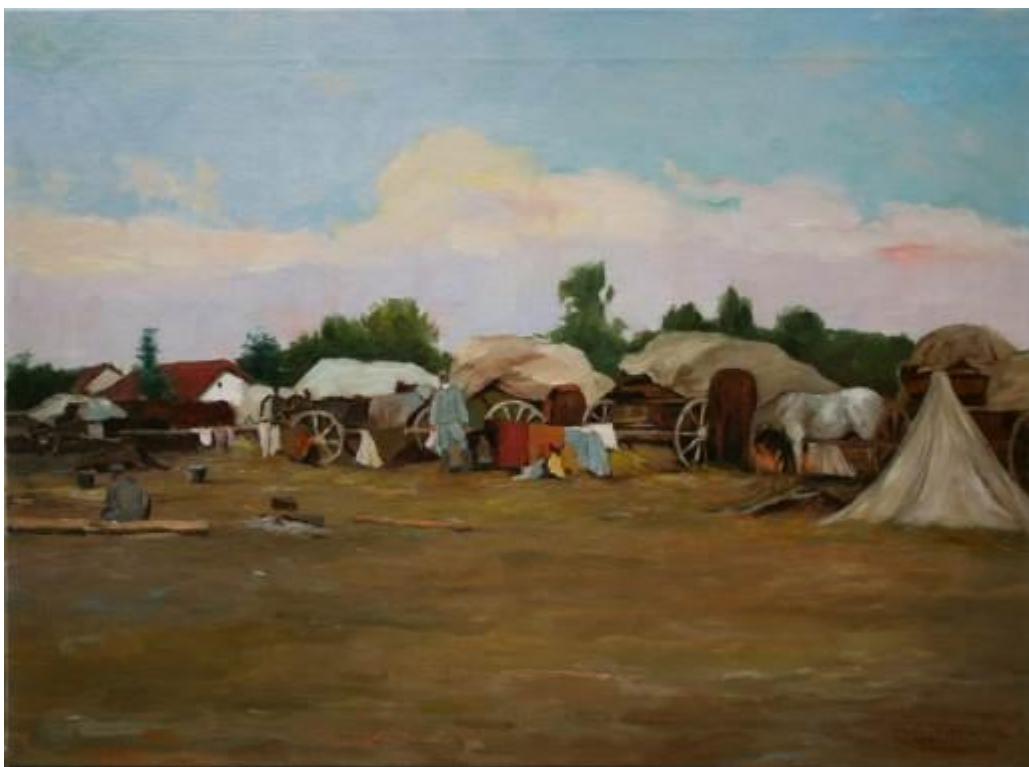
6. Kész állapot

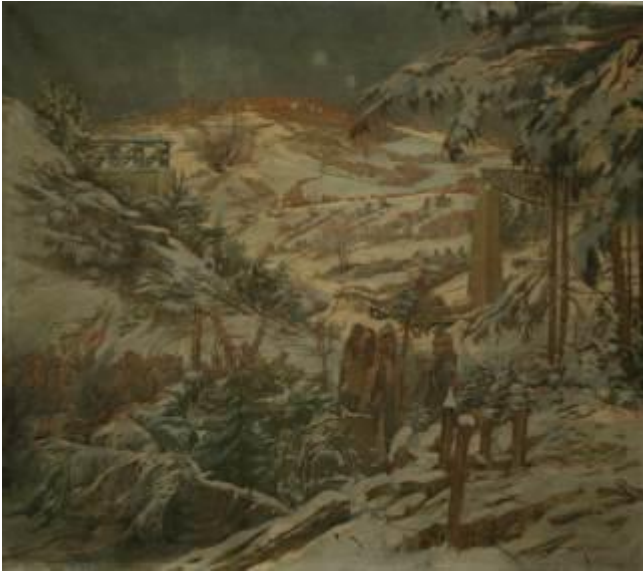
A kép felülete erősen szennyezett és sárgás lakkréteg borítja. (1. kép) Helyenként légyiszok is észrevehető.

A festmény bal szélén észrevehető szögnyomok, valamint ugyanott, a függőlegesen húzódó enyhén megtört, helyenként hiányos festékréteg arra utal, hogy esetleg korábban egy kisebb méretű vakkeretre lehetett felfeszítve a vászon, vagy nem megfelelően az eredeti helyére került vissza a hordozó.

Korábban a vakkeret valószínűleg nem a megfelelő módon lehetett összeillesztve, ezért alakulhatott ki az, hogy a vászon több helyen is enyhén meghullámosodott, valamint az alsó részen „meggatyasodott”.

1. Átvételi állapot

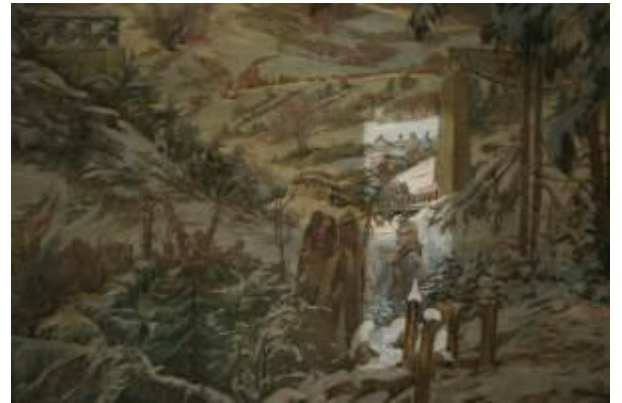
2. Tisztítóablak

A tisztítást nagyobb részt zsíralkohol-szulfáttal végeztem, a makacsabb szennyeződéseknel pedig ún. „brüsszeli vizet” (alkohol és foltbenzin megfelelő arányú keveréke) használtam. (2. kép)

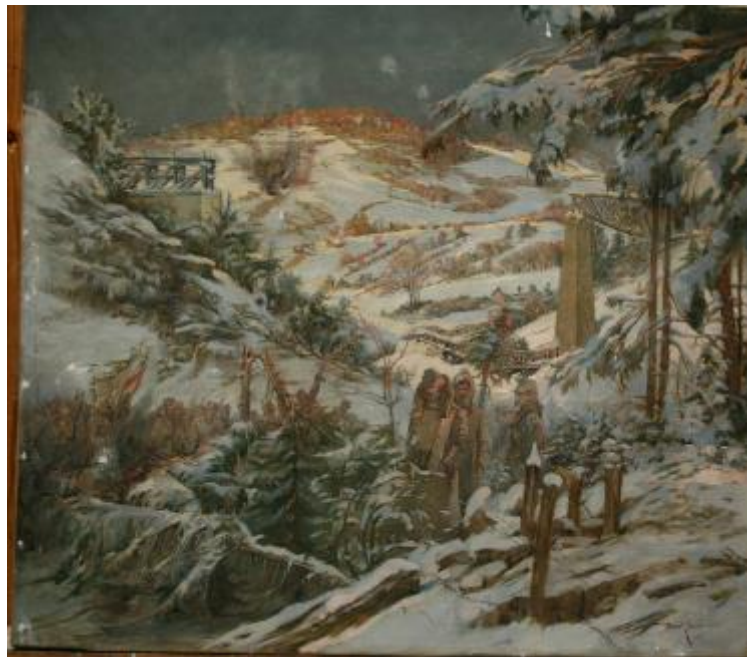
3. Letisztított, tömített állapot

A felületi hiányosságokat, szögnyomokat tömítőmasszával egészítettem ki. (3. kép)

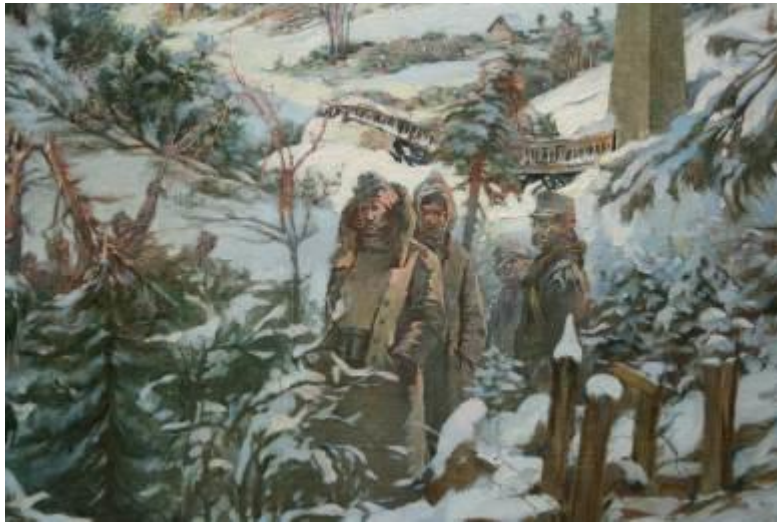
4. Kész állapot (részlet)

A tömítésekre megfelelő akvarell festéket használva aláfestést alkalmaztam, majd a festmény felületére dammár lakk és lakkbenzin 1:1 arányú keverékét hordtam fel ecsettel. Ezt követően a retusálást csökkentett olajtartalmú olajfestékekkel végeztem, beilleszkedő retust alkalmazva. (4.- 5. kép)

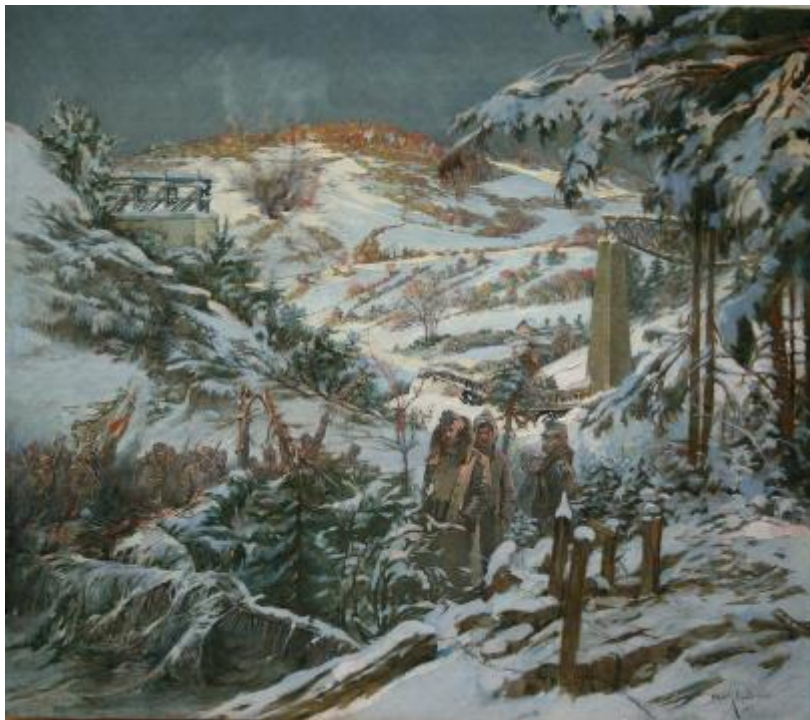
5. Kész állapot
