A Hadtörténeti Intézet és Múzeum Képzőművészeti gyűjteményének 204111/4024 számú pályázatának szakmai beszámolója

Ismeretlen XVIII. századi művész „Tábori életkép a XVIII. század közepén” című festményének restaurálási dokumentációja

Készítette: Kontur Kata

Szerző: Ismeretlen XVIII. századi művész
A mű címe: „Tábori életkép a XVIII. század közepén”
Mérete: 83 x 133 cm
Technikája: olaj
Hordozója: vászon
Gy.sz: 3060/1976
Őrzési helye: Hadtörténeti Intézet és Múzeum

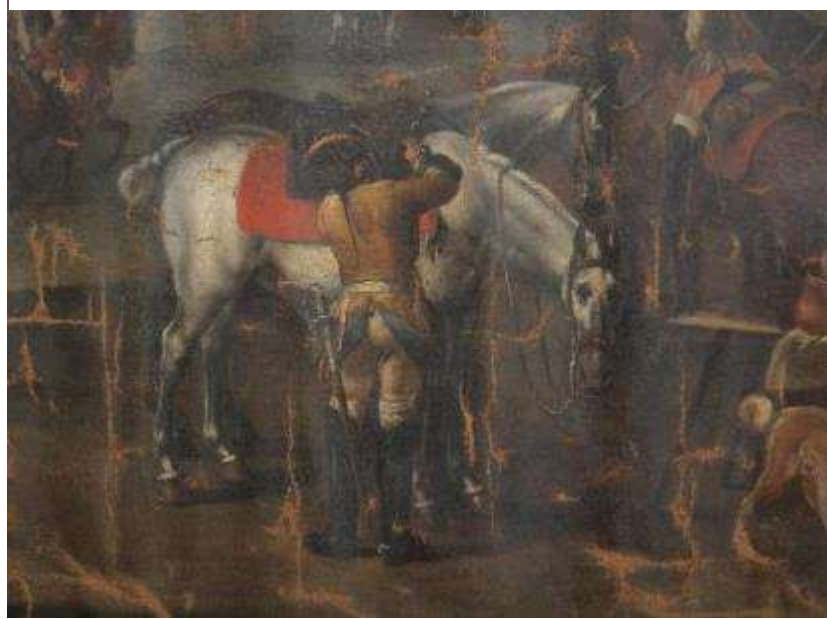
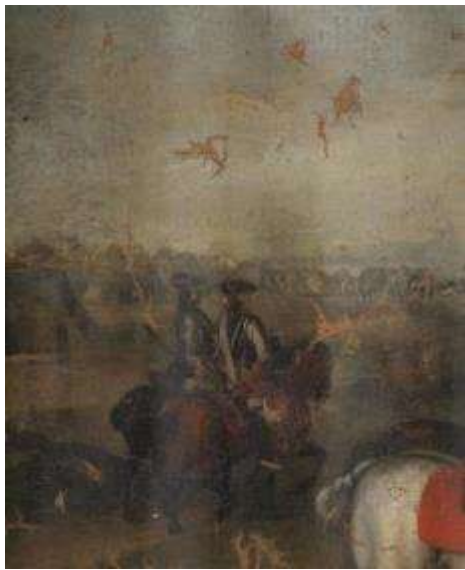
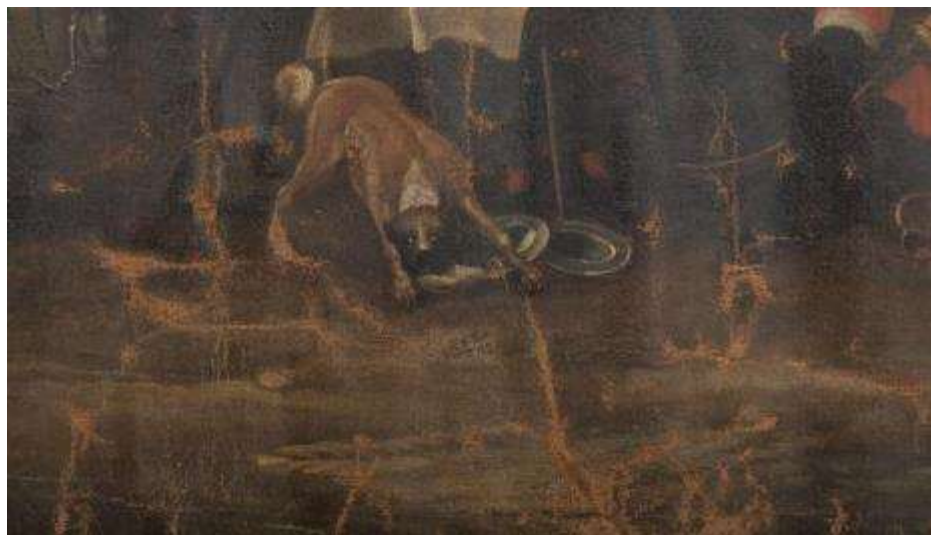
6. – 7. – 8. – 9. kép

Észrevehetőek a hordozón a korábbi vakkeret benyomódásai is, melyek mentén a festékréteg megtöredezett, hiányos. A kép szélei, illetve a helyeként megmaradt húzószélek szakadozottak, roncsolódtak, a vászon elvékonyodott (4., 5., 8. kép).
