A Hadtörténeti Intézet és Múzeum Képzőművészeti gyűjteményének NKA 209111/00206 számú pályázatának szakmai beszámolója

Ismeretlen festő: „Hertelendy Miklós portréja” című festményének restaurálási dokumentációja

**Garay Ákos: *A nádor huszárok hazatérése* című
festményének restaurálási dokumentációja**

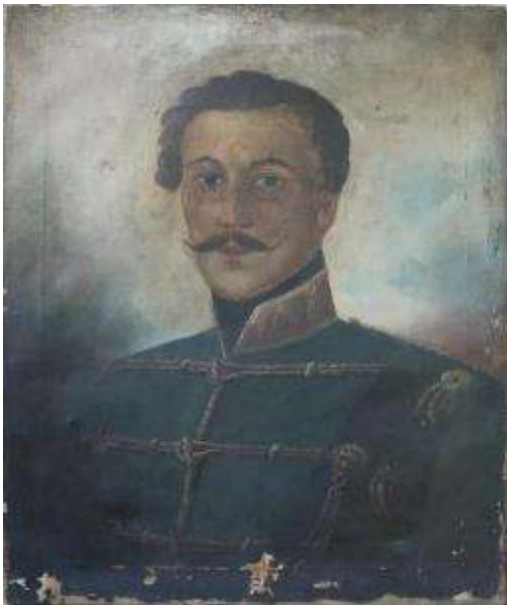
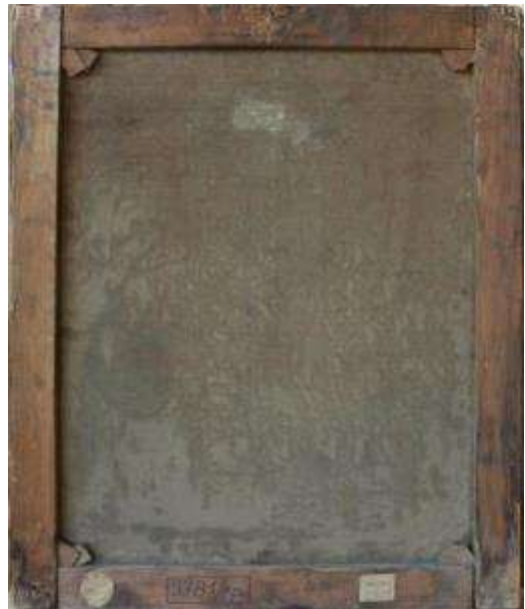
Átvételi állapot

A festmény felülete és lakkrétege erősen szennyezett, egyenetlen, foltosan sárgás-barnás.

A vakráma élei végig erősen benyomódtak a vászonba, melynek mentén megtöredezett a vászonhordozó és a festékréteg számtalan helyen meggyengült, kipergett.

A kép alsó sávjában végig, nagy területeken a vászonig lepattogzott a festékréteg. Szintén jelentős festékkipergések láthatók a jobboldal széle mentén is, a vakráma sávjában, ahol nem csak kipattogzott a festék, de több helyen felhólyagosodott.

A jobboldalon a vakkeret belső élénél egy jelentős benyomódás érte a vásznat. Középen, a kép alsó szélén egy hosszanti szakadás látható, melynek környezetében a festékréteg nagyobb területen kipergett, a vászon elvékonyodott. Az arc és a környező területek jelentős részét átfestették.

A felületen elszórtan több, kisebb felületi sérülés, karcolás, festékkopások észrevehetők.

A vakráma erősen vetemedett, ékei roncsolódtak, a vakkeret cseréje szükséges.

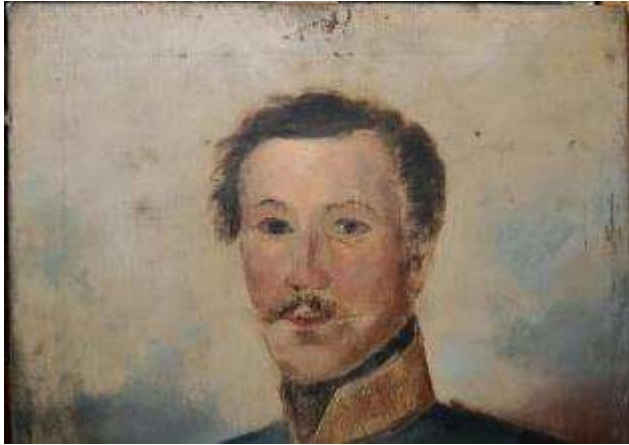
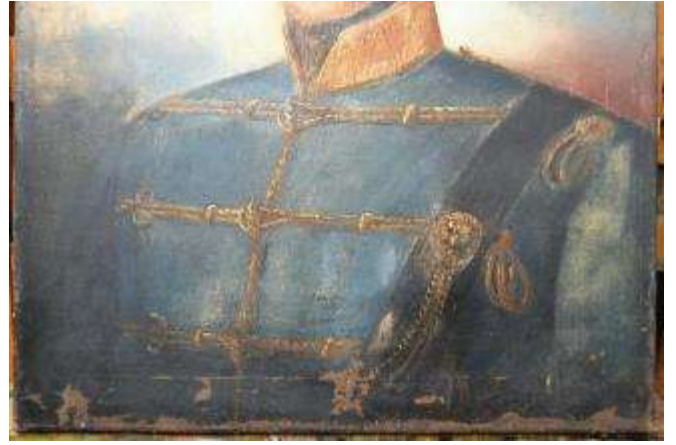
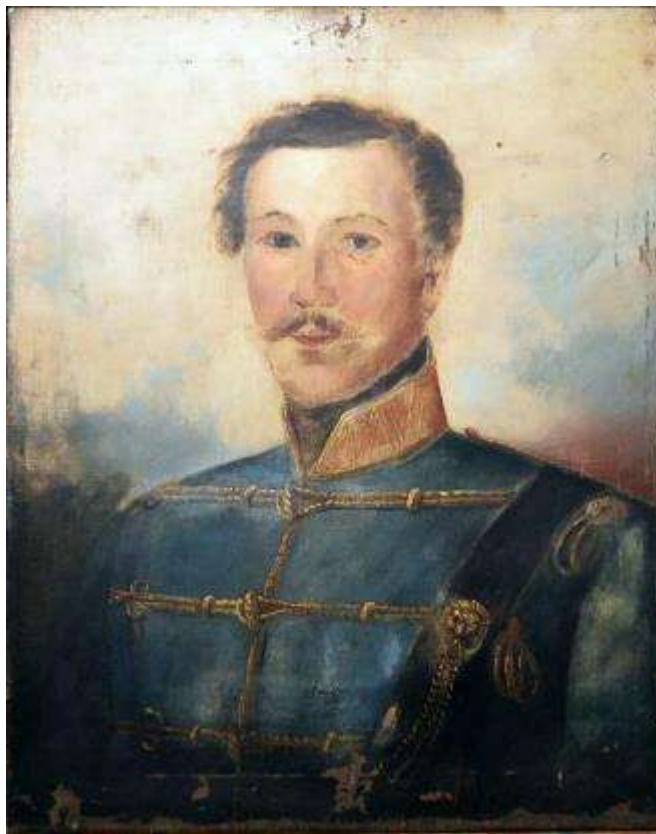
Letisztított állapot

A hiányok kiegészítése krétás tömítőmasszával

A festékhiányokat, kipergéseket krétás tömítőmasszával egyenlítettem ki, majd akvarellfestékkel festettem alá.

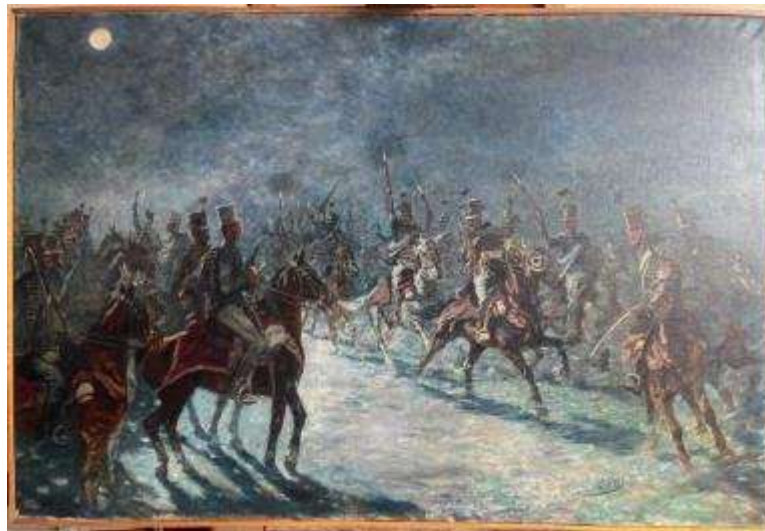
Átvételi állapot

A festmény felülete enyhén szennyezett, a lakkréteg megsárgult, bemattult. A festékréteg több helyen kopott, kötődése az alapozáshoz megfelelő. A vékony, sűrű szövésű vászonhordozó megereszkedett, a sarkoknál behullámosodott. Az alsó szél mentén, és a bal saroknál egy nagyobb szakadás, a felső, és oldalsó szélek mentén apró szöglyukak láthatók. A hátoldalra 4 db viasszal rögzített foltozás került, melyek mérsékelten az előoldalra is átnyomódtak. A képoldal felől nézve a jobboldalon lévő alsó folt közepén egy függőleges szakadás látható, kiegészítés, tömítés nélkül. A többi foltozásnál régi felületkiegészítések, illetve retusok nyomait látni. A kép hátoldalán, középen függőleges irányú csorgásnyom található, melyet valószínűleg víz okozott, eldeformálva a vásznat. A festmény bal szélére új húzószél került.

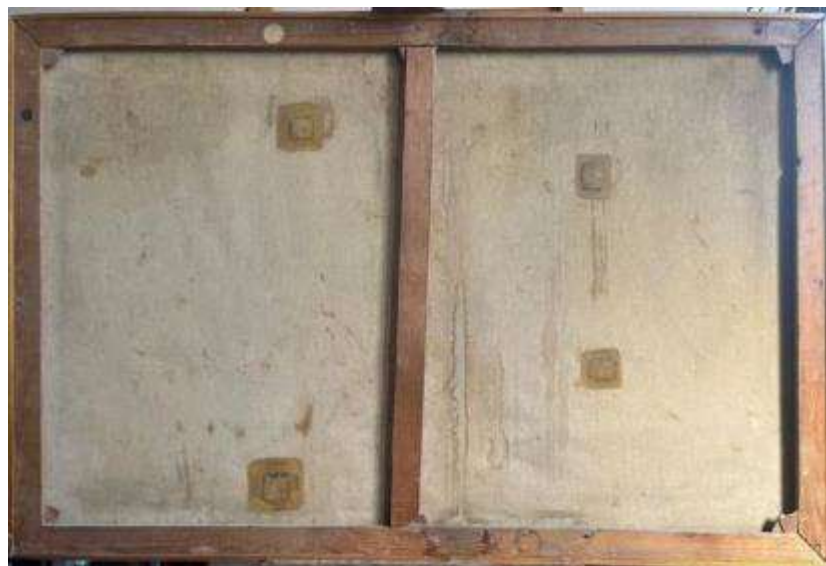
Átvételi állapot - hátoldal

A vakráma keresztmerezítős, ékelhető, de állapota nem megfelelő, megvetemedett, több helyen elhasadt, megreped, ékei hiányoznak. A festmény széleit 1 cm-es fenyőlécek keretezik, melyeket szögekkel erősítettek a festményhez.

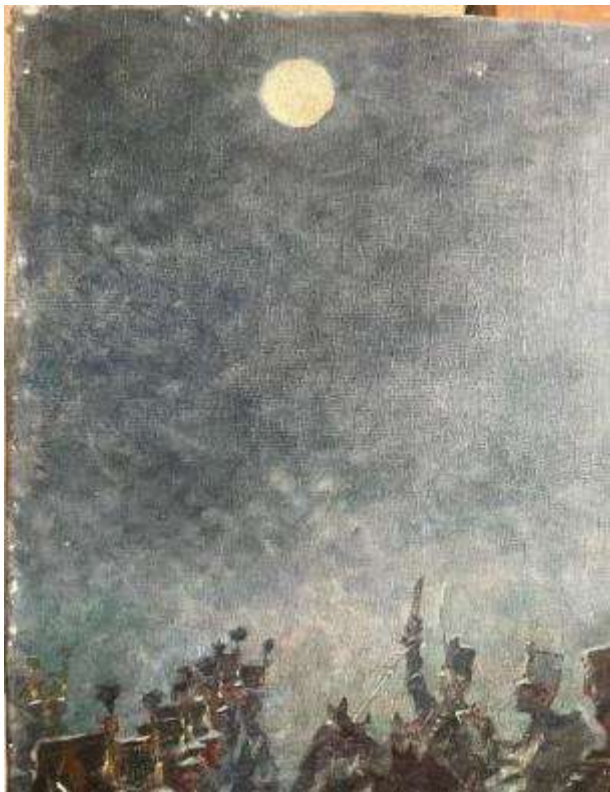
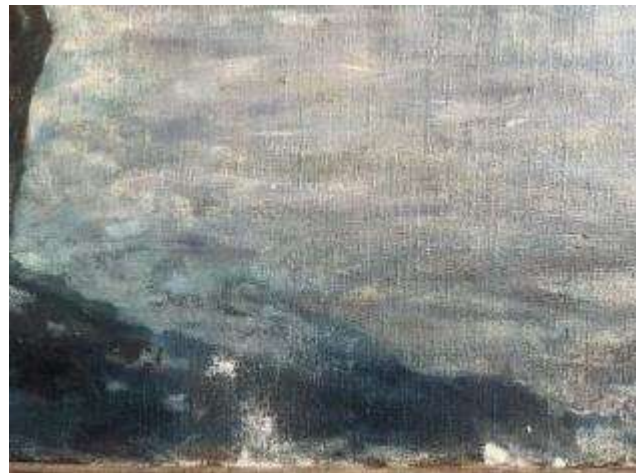
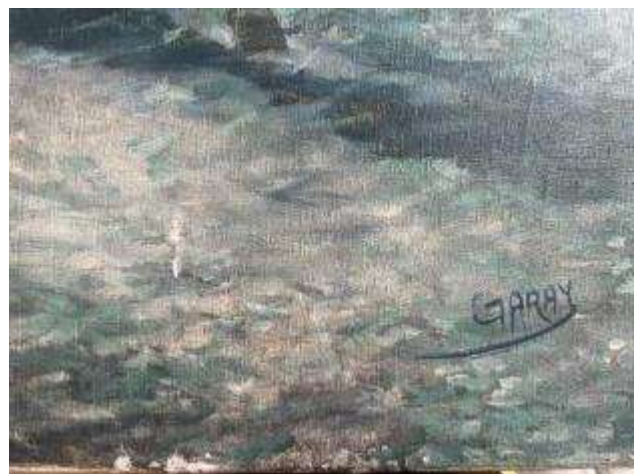
A hiányok kiegészítése krétás tömitőmasszával

A festékhiányokat, kipergéseket krétás tömítőmasszával egyenlítettem ki, majd akvarellfestékekkel festettem alá.
